# **후쿠시마 원전 사고 분석 (축약본)**

**초 안**

2012. 8. 28.

**한국원자력학회 후쿠시마위원회**

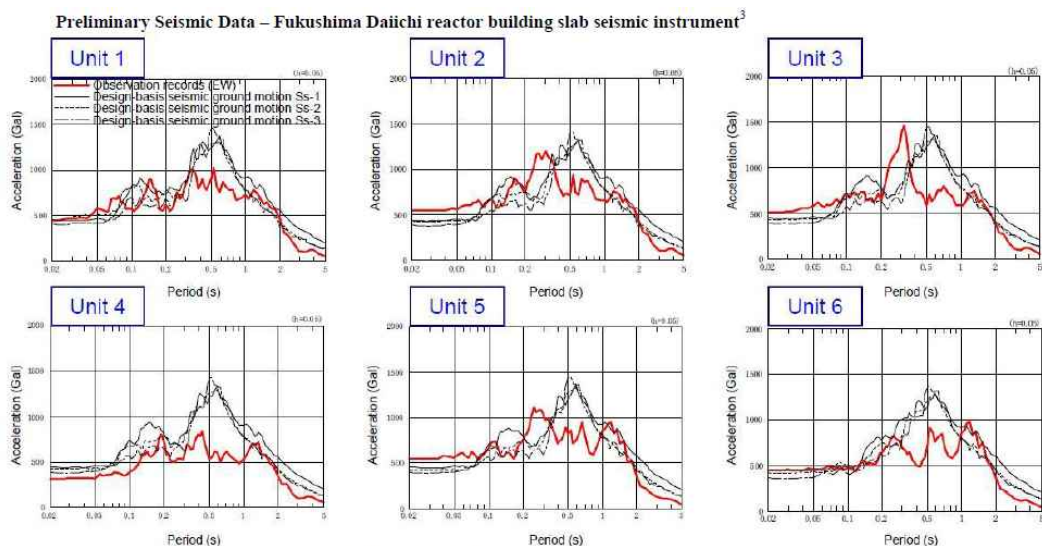
<표 3.1>은 후쿠시마 제1원전에서 측정된 지진가속도를 설계기준 지진가속도와 비교하고 있다. 수직 방향의 지반가속도는 설계기준보다 상당히 낮지만, 수평 방향으로 2,3,5호기에서 설계기준을 크게 초과하였다. 후쿠시마 원전의 설계기준 지진은 지질학적 조사 자료와 역사 지진, 주변 단층의 지진 발생 가능성 등을 고려하여, 부지 근처에서 발생한 지진으로서 원전에 가장 큰 영향을 미칠 것으로 평가된 시오야자키 지진(1938년)에 근거하여 결정되었다. 일본에서는 설계기준 지진을 결정할 때 이를 초과하는 지진이 발생할 확률이 연간  $10^{-4} \sim 10^{-6}$ 이 되도록 하고 있다.

<그림 3.4>는 후쿠시마 제1원전의 각 호기에서 관측된 지진기록의 응답스펙트럼을 설계기준 응답스펙트럼과 비교하여 보여주고 있다.

<그림 3.4> 격납건물 기초에서 관측된 지진동의 응답스펙트럼과 설계 응답스펙트럼의 비교

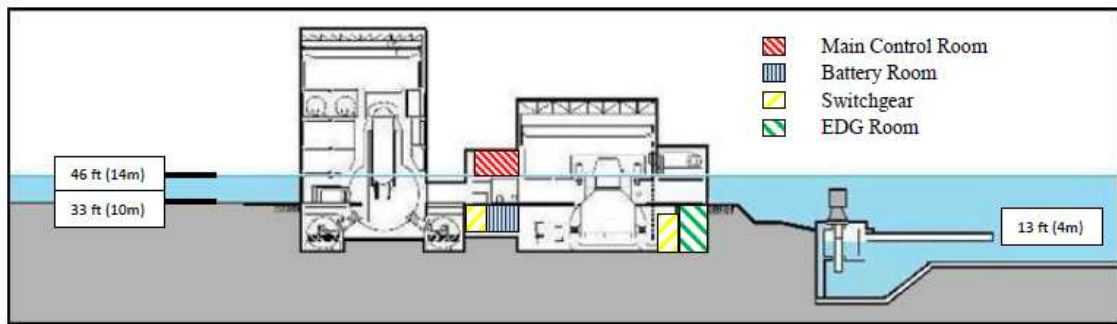
<그림 3.5> 후쿠시마 제1원전(1~4호기) 주요 설비 위치와 쓰나미에 의한 침수 높이

후쿠시마 제1원전의 설계기준 홍수위는 5.7m로 설정되어 있었는데, 이는 1938년 후쿠시마 지진과 1960년 칠레 지진으로부터 산정한 값에 근거하고 있다. 쓰나미로 인해 후쿠시마 제1원전 1~4호기 주변은 4~5m 침수되었으며, 이로 인해 부지 내의 구조물들이 손상을 입었고, 터빈건물 안으로 바닷물이 유입되어 지하층과 1층에 설치된 전기설비 등을 무력화하였다. 또한, 6개 호기 모두 쓰나미와 부유물 등에 의해 취수 구조물, 펌프 등이 파손되어 기능을 상실하였다. <그림 3.6>은 쓰

후쿠시마 원전에서 현실적인 쓰나미 조건을 고려하였다면 핵심 안전설비들의 위치를 변경하거나 침수에 대비한 설계를 보강함으로써 대응능력을 크게 향상시킬 수 있었을 것이다. 그러나 <그림 3.5>에서 보는 바와 같이 핵심적인 설비들이 야외 또는 건물 내의 지하 또는 1층에 위치하여 쓰나미 도달 후 일시에 기능을 상실하게 되었다.

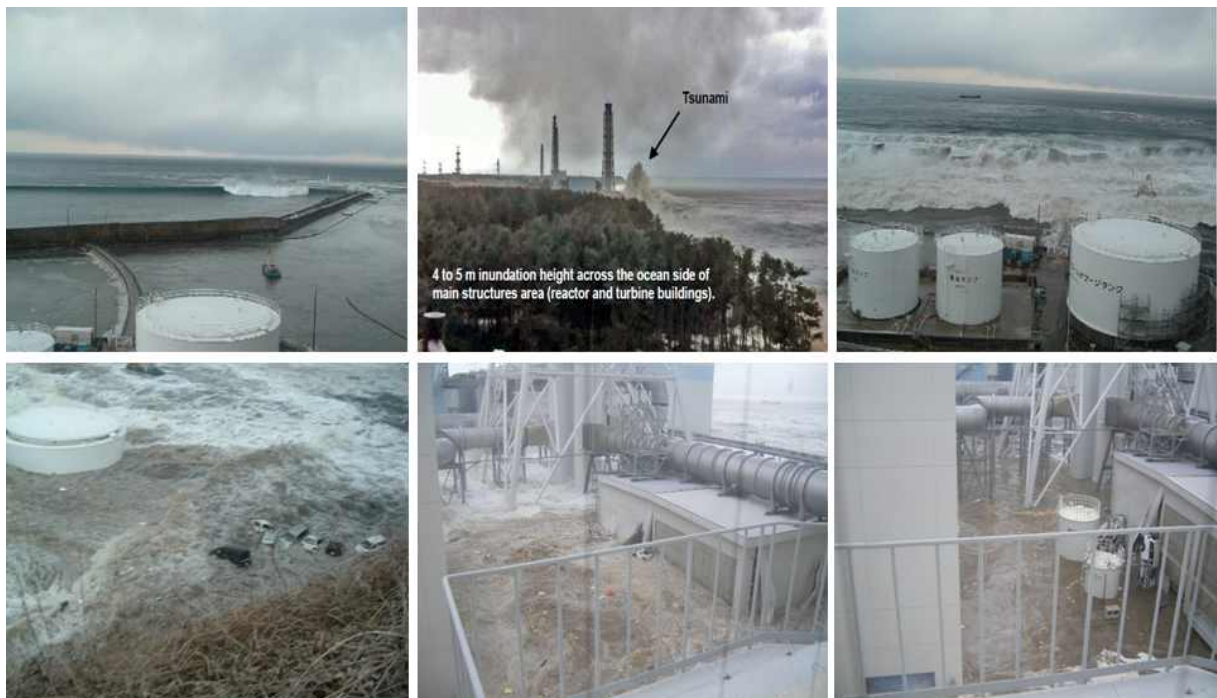
<그림 3.7> 쓰나미에 의한 침수 시 후쿠시마 제1원전에서 촬영된 사진들

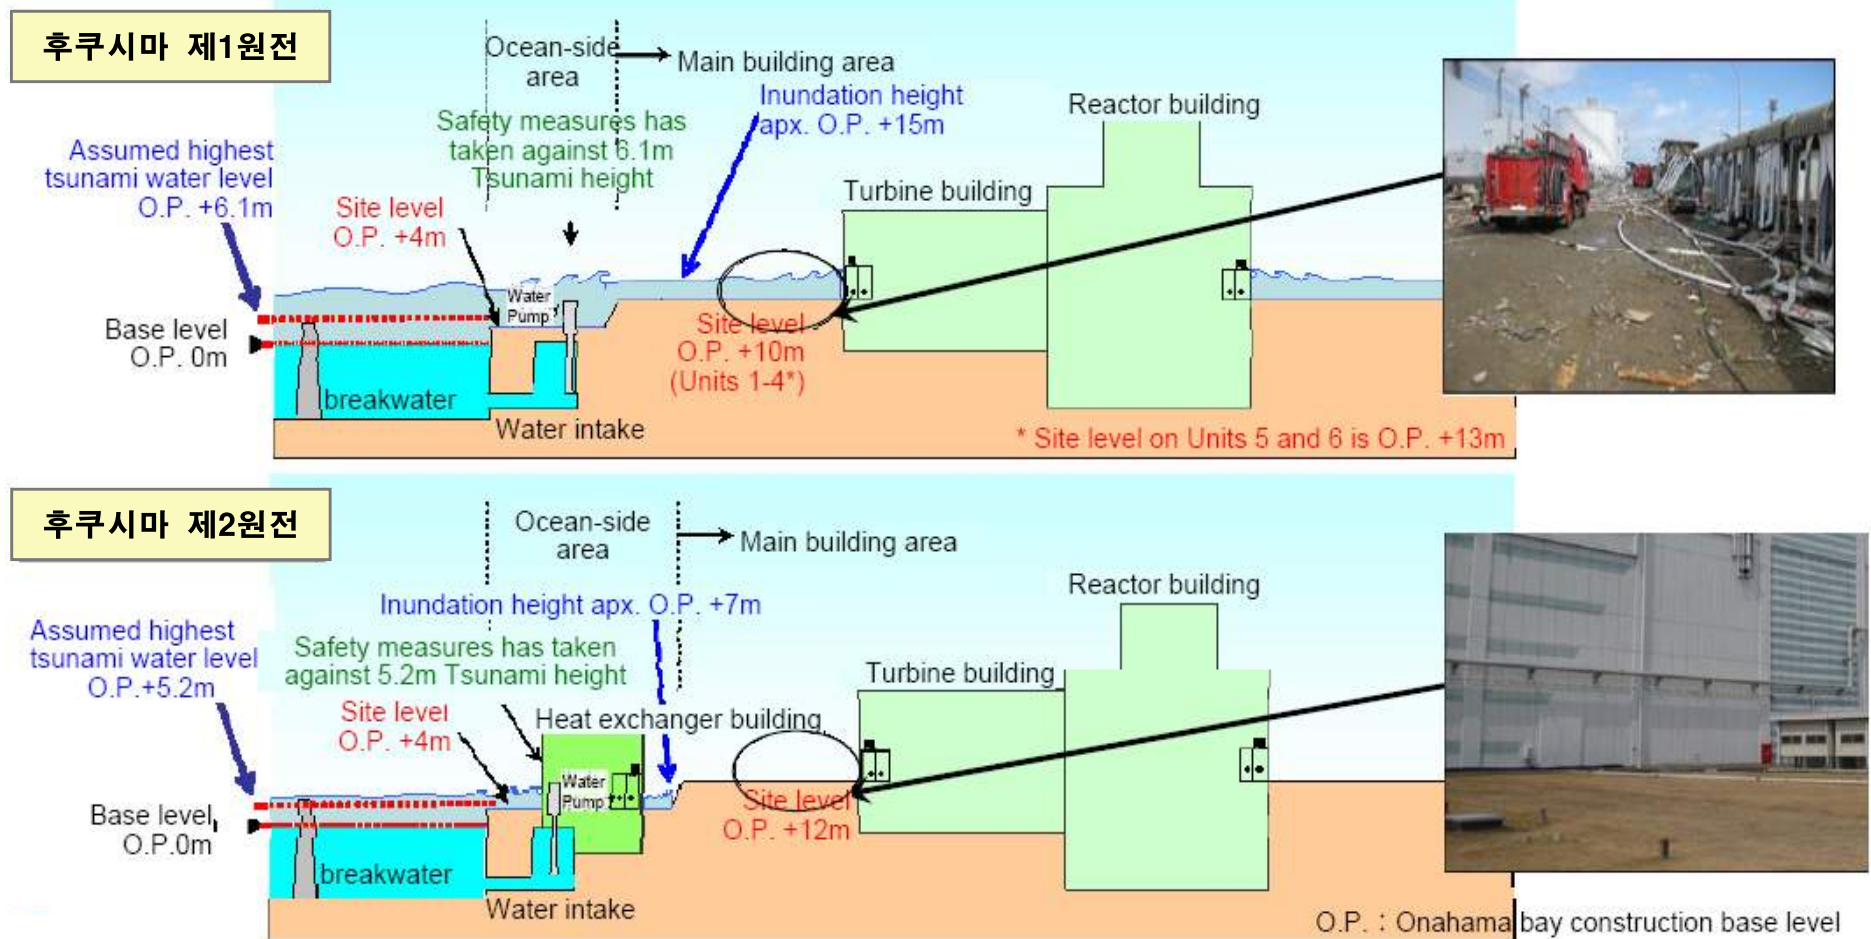
<그림 3.8> 후쿠시마 제1원전과 제2원전 간의 쓰나미에 의한 침수 비교

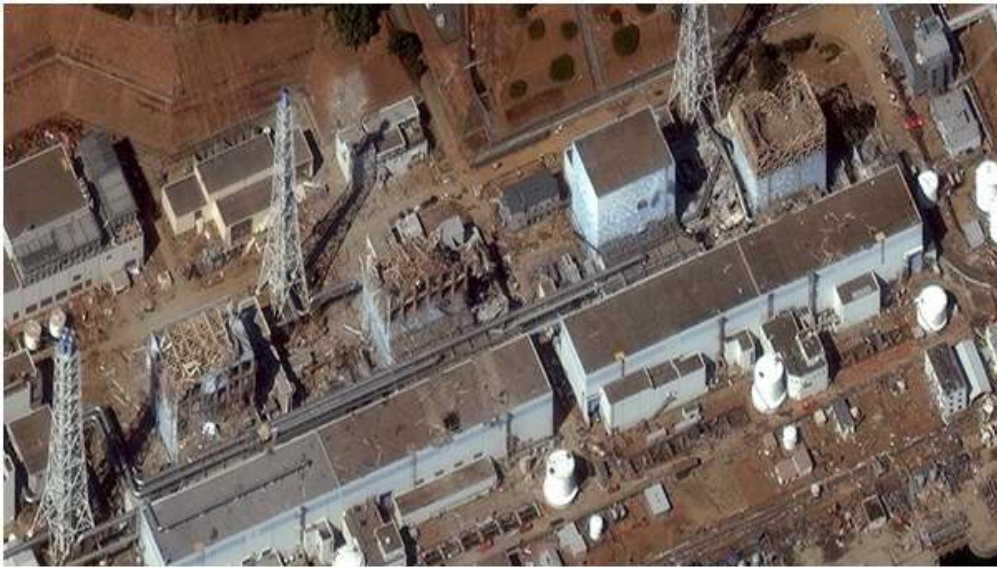
<그림 3.9> 후쿠시마 제1원전에서의 수소가스 폭발로 인한 원자로건물 손상

격납용기 내부의 고온, 고압 상태가 오랫동안 지속하면서 격납용기 드라이웰 헤드 밀봉부(Seal)가 손상되거나 다른 관통부위, 배관 연결부 등에서 부분적인 손상이 발생했을 가능성이 높다. 이 때문에 격납용기의 수소가스가 원자로건물 내부로 누출된 후 원자로건물 상부에 모여 폭발을 일으켰을 가능성이 높다. 수소가스 폭발과 관련된 상세한 내용은 별도로 다룬다.

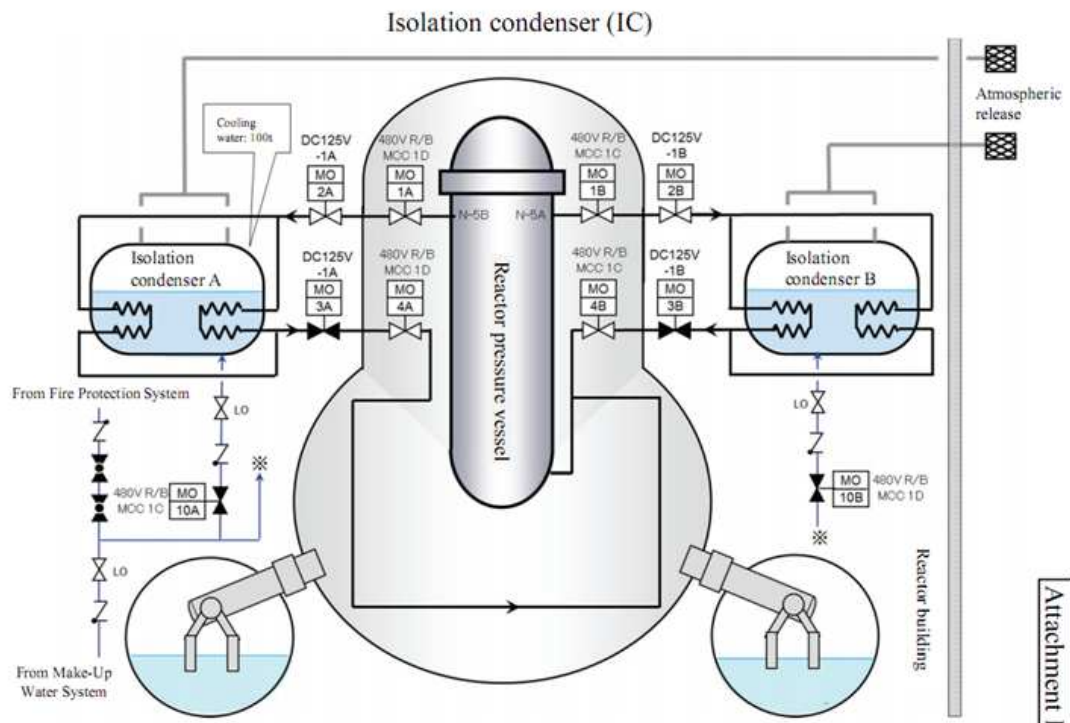
<그림 3.12> 후쿠시마 제1원전 1호기의 격리응축계통

격리응축계통의 경우, 밸브의 개폐 상태를 지시계로부터 확인할 수 없었을 뿐만 아니라, 지진 발생 후 격리응축기계통을 운전하면서 반복적으로 개폐하였던 MO-3A 밸브의 최종 상태를 기억하지도 못하였다. 더욱이 운전원은 IC 격리밸브가 완전 전원 상실의 경우에는 Fail-Safe 기능에 따라 닫히도록 설계된 것조차 인지하지 못하였다.

어쨌든 운전원이 18시25분(T+03h39m)에 격리응축계통 수조로부터 방출되는 수증기를 관찰하지 못하자 수조 내의 냉각수가 고갈된 것으로 판단하고 전동기구동밸브 MO-3A를 닫음으로써 IC를 통한 붕괴열 제거는 완전히 멈추었다. 이 조치는 응축기에서 냉각되지 않은 증기가 IC 계통의 배관을 손상시켜 방사능으로 오염된 증기가 대기로 직접 방출되는 것을 방지하기 위한 것이었다. 그런데 수증기가 관찰되지 않은 것은 수조 냉각수의 고갈 때문이 아니라, 격리 밸브 등이 닫혀서 격리응축계통이 제대로 작동하지 않았기 때문이었을 것이다. 운전원은 복잡하고 다급한 상황에서 격리응축계통의 상태를 상부에 제대로 보고하지 못하였다. 이에 따라 1호기 총괄지휘관은 원자로가 격리응축계통에 의해 냉각되고 있는 것으로 생각하여 적절한 대응이 늦어졌으며, 외부에서도 원전 내부 상태를 정확하게 파악하지 못하는 중요한 원인이 되었다.

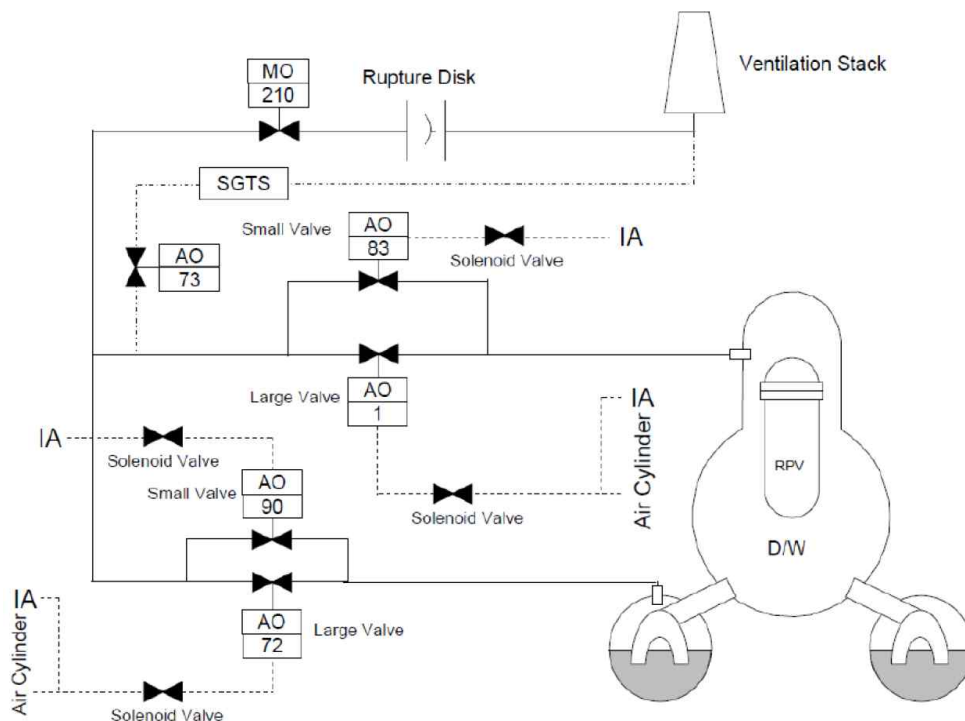
3월12일 2시30분경 원자로용기를 감압함으로써 원자로용기와 격납용기의 압력이 약 0.84MPa (122psia)로 같아졌는데, 소방차 펌프의 압력을 초과하는 값이었다. 이후 격납용기를 배기시키지 않는 한 원자로용기의 압력도 낮출 수 없는 상황이 진행되었고, 결과적으로 3월12일 14시30분경까지는 원자로 냉각수 주입이 불가능하였다.

<그림 3.13> 1호기 격납용기 배기계통

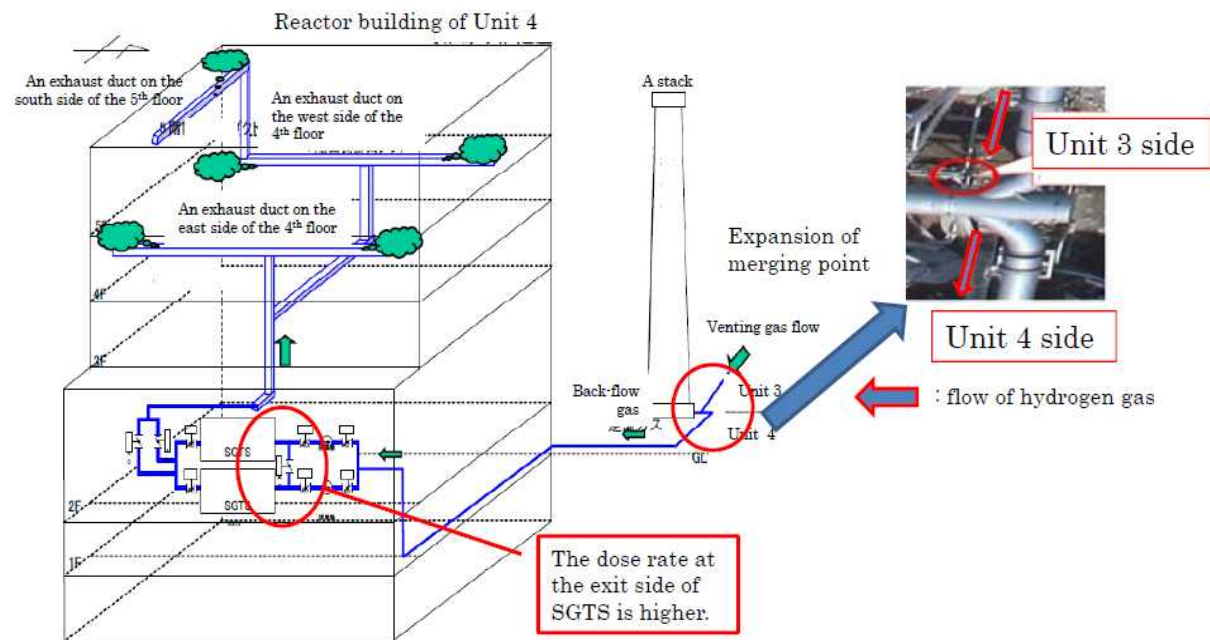
4호기 수소가스 폭발의 원인과 관련하여 여러 가설이 있으나, 가장 넓게 받아들여지는 것은 3호기 배기관에서의 배기가스 역류와 관련이 있다. 3호기와 4호기의 격납용기의 배기관은 서로 연결되어 있다(<그림 3.15>). 4호기 예비기체처리계통(Standby Gas Treatment System; SGTS)의 댐퍼(Damper)들은 전력이나 공기 상실 시 개방되는(Fail-Open) 밸브였다(SGTS 필터 트레인 상호연결배관은 제외). 또한, 이 계통은 4호기 연결 배관에 역류 방지 댐퍼를 가지고 있지 않았다. 이로 인해 3호기 격납용기를 배기시키는 과정에서 역방향 유로를 타고 4호기 예비기체처리계통을 통하여 4호기 원자로건물로 이동한 것으로 추정된다. 이 주장을 확인하기 위하여, 2011년 8월 동경전력에서 4호기 예비기체처리계통 필터들의 방사능을 측정했는데, 그 결과가 가설을 뒷받침하는 것으로 알려졌다.

<그림 3.15> 4호기 예비기체처리계통을 통한 수소가스 이동 경로
