영광원자력 5호기 제1주기 1차 가동중점검 수행 결과 The Results of First In-Service Inspection for Younggwang Nuclear Power Plant Unit 5

김영호, 윤병식, 김용식, 남민우, 이희중
한전 전력연구원
대전광역시 유성구 문지동 103-16

김한중, 문용식, 김왕배, 박철용
한국수력원자력(주)

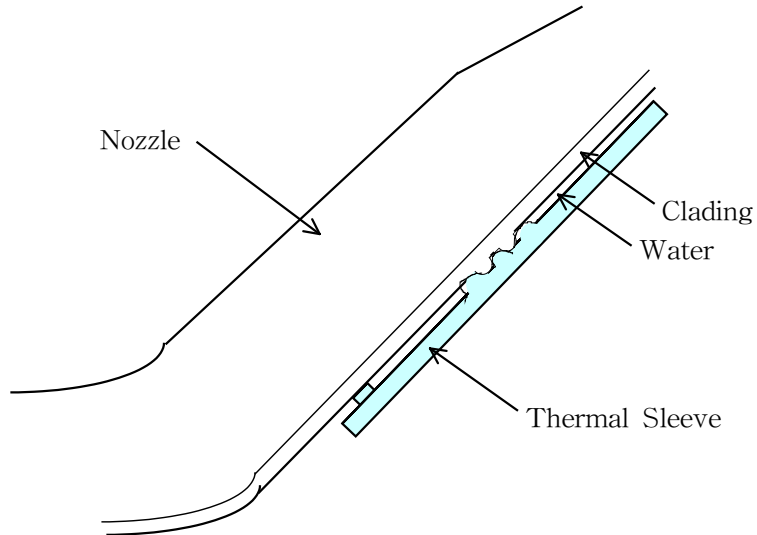
<그림 4> Safety Injection Nozzle 및 Thermal Sleeve

원자로 육안검사를 통하여 발견된 Thermal Sleeve의 이탈 위치를 파악하기 위하여 Thermal Sleeve가 설치되어있는 위치에서 초음파탐상 방법으로 잔존 여부를 확인하였다. 안전주입배관에 설치된 Thermal Sleeve의 개략도는 <그림 4>와 같으며, 이와 같은 형상에서 초음파 신호의 특성을 파악하기 위하여 <그림 5>와 같은 모의시험편을 구성하여 <그림 6>과 같은 결과를 얻었다. 즉, Thermal Sleeve가 정상적으로 장착되어 있는 경우는 <그림 6>의 ②와 같이 저면 반사신호 사이에서 작은 신호가 반복되어 나타났으며, 없는 경우는 이러한 신호가 나타나지 않았다. 이러한 모의시험을 바탕으로 Thermal Sleeve가 존재하는 4군데의 안전주입배관에 대하여 검사를 실시하여 <표 8>과 같은 결과를 얻었으며, 이에 대한 초음파 신호는 <그림 7> 및 <그림 8>과 같았다.

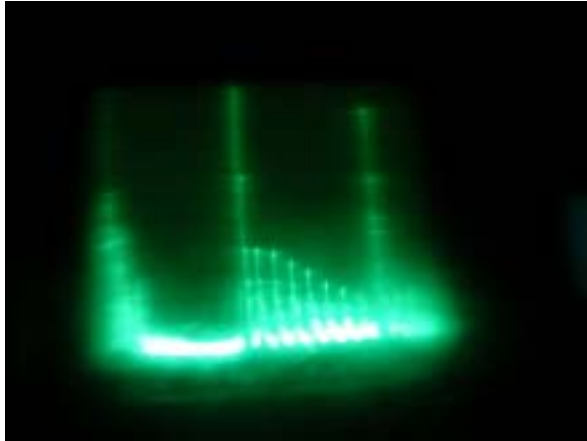
<그림 7> RCP 1A측 SI Nozzle UT Screen

Loop 1A의 Safety Injection(SI) Nozzle과 Hot Leg의 Surge Nozzle에서 Thermal Sleeve의 존재가 확인되었다. Loop 1A SI Nozzle의 Thermal Sleeve의 가장자리는 Cone 경계부위에서 13.5inch 정도 위치에 있는 것으로 확인되었다. Loop 1A를 제외한 Loop 2A, 1B, 그리고 2B의 Thermal Sleeve는 존재하지 않는 것으로 확인됨으로서, 원자로 하부에서 발견된 Thermal Sleeve는 이곳에서 이탈된 것임이 확인되었다.

Nozzle 명	Sleeve 존재 여부	Sleeve 경계 위치
Loop 1A	존재	Cone 경계에서 약 13.5"
Loop 2A	이탈	N/A
Loop 1B	이탈	N/A
Loop 2B	이탈	N/A
