2003 추계학술발표회 논문집

조사 핵연료 피복관의 산화막 형성에 관한 연구

The Study Forming Oxide Formation of Irradiation Fuel Rods

한국원자력연구소

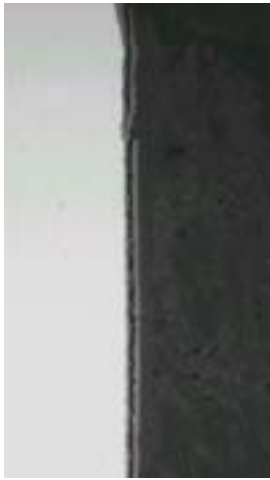
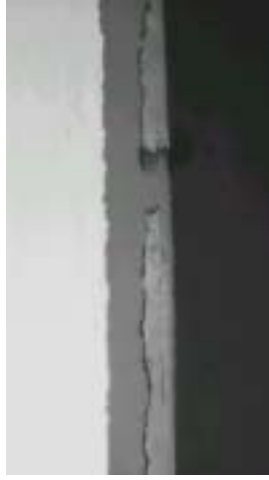
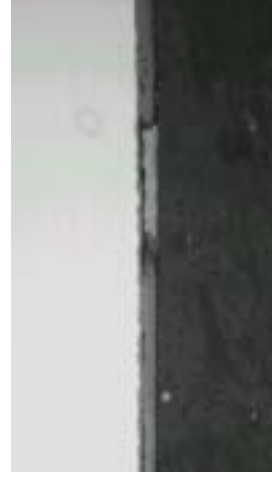
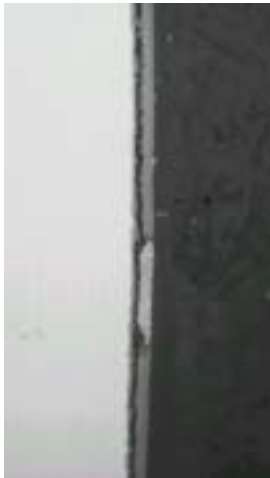
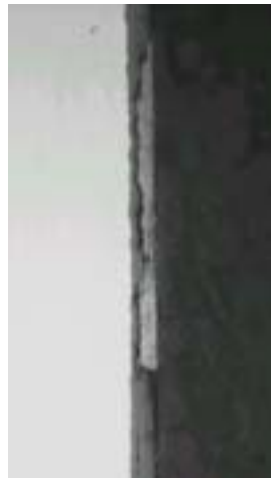
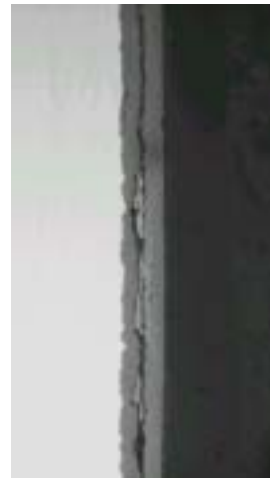
그림 1은 3주기 연소 Q17-D11연료의 연료봉 하단으로부터 (1)486 (2)1,146 (3)1,994 (4)2,410 (5)3,020 (6)3,390mm 위치에서의 피복관 외면 산화막의 형상을 나타낸 것인데 핵연료봉 하단 3,020mm에서 28.6 μ m정도로 굉장히 두껍게 형성되었고, 상단으로 갈수록 산화층 두께가 감소하였다. 다른 부위는 비교적 얇고 조밀한 초기 산화막의 형상을 보여주고 있으며, 결합이 없는 부위에서는 정상 사용후 핵연료봉에서 나타나는 외면 산화막과 거의 유사한 형상을 나타내었다. 그림 2는 Q17-D11연료의 연료봉 하단으로부터 (1)486 (2)1,146 (3)1,994 (4)2,410 (5)3,020 (6)3,390mm 위치에서의 피복관 내면 산화막의 형상을 나타낸 것이다. 비교적 얇고 조밀한 초기 산화막의 형상을 보여주고 있으며, 결합이 없는 부위에서는 정상 사용후 핵연료봉에서 나타나는 내면 산화막과 거의 유사한 형상을 나타내었다. 그림 3은 Q17-A03 연료봉 하단으로부터 (1)765 (2)1,140 (3)2,180 (4)2,772 (5)3,022 (6)3,388mm 위치에서의 피복관 외면 산화막의 형상을 나타낸 것이다. 핵연료봉

그림 1. Q17-D11 연료봉 하단으로부터 (1)486 (2)1,146 (3)1,994 (4)2,410
(5)3,020 (6)3,390mm위치에서의 피복관 외면 산화막의 형상

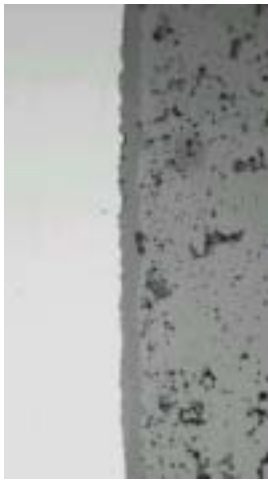
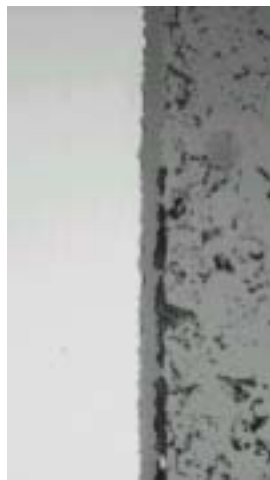
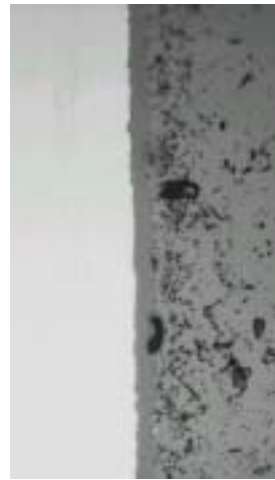
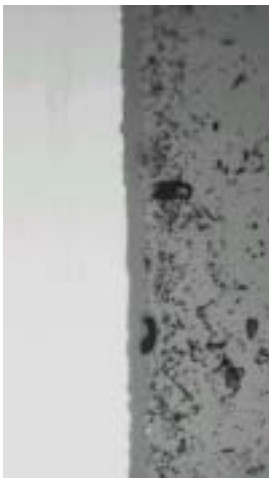
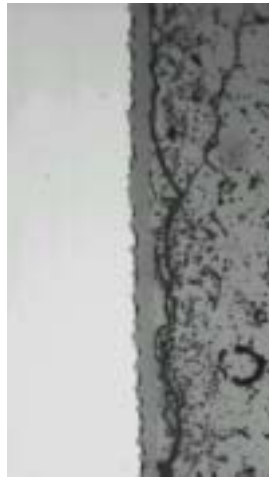
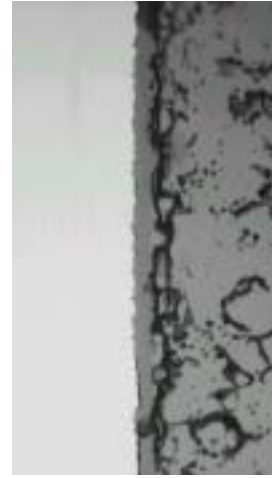
그림 2. Q17-D11 연료봉 하단으로부터 (1)486 (2)1,146 (3)1,994 (4)2,410
(5)3,020 (6)3,390mm위치에서의 피복관 내면 산화막의 형상

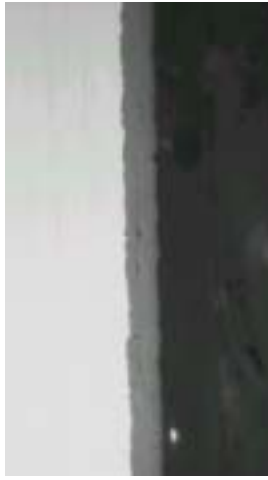
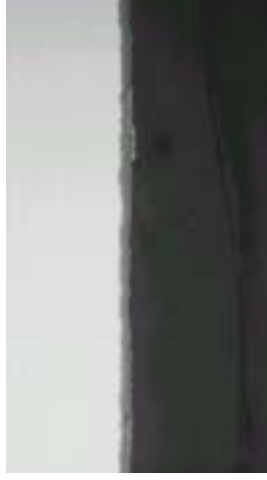
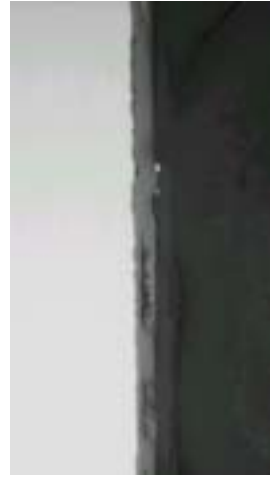
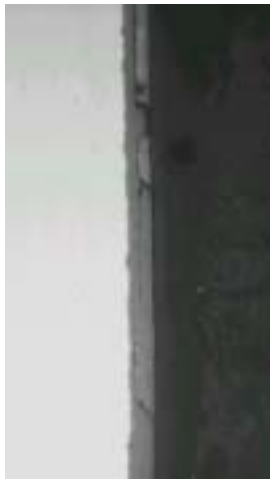
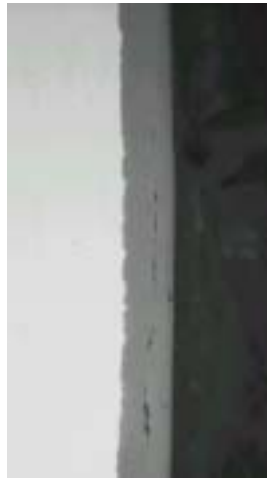
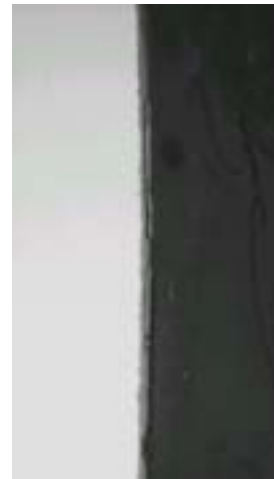
하단 3,022mm에서 19 μ m 정도로 두껍게 형성되었고, 다른 부위는 비교적 얇고 조밀한 초기 산화막의 형상을 보여주고 있다. 그림 4는 Q17-A03 연료봉 하단으로부터 (1)765 (2)1,140 (3)2,180 (4)2,772 (5)3,022 (6)3,388mm 위치에서의 피복관 내면 산화막의 형상을 나타낸 것인데 비교적 얇고 조밀한 초기 산화막의 형상을 보여주고 있다. 그림 5는 Q17-M14 연료봉 하단으로부터 (1)496 (2)1,149 (3)1,198 (4)2,306 (5)3,024 (6)3,397mm 위치에서의 피복관 외면 산화막의 형상을 나타낸 것이다. 핵연료봉 하단에서 2,310mm 부근(피복관 4mm갭)에서 산화막이 두꺼웠고 하단으로부터 3,024mm에서 29.2 μ m 정도로 상당히 두껍게 형성되었으며, 상부로 갈수록 줄어들었다. 다른 부위는 비교적 얇고 조밀한 초기 산화막의 형상을 보여주고 있다. 그림 6은 Q17-M14 연료봉 하단으로부터 (1)496 (2)1,149 (3)1,198 (4)2,306 (5)3,024 (6)3,397mm 위치에서의 피복관 내면 산화막의 형상을 나타낸 것이다. 외면 산화막에 비해 비교적 얇게 형성된 것을 알 수 있으며, 결합부위는 약간 두꺼웠고 다른 부위는 비교적 얇고 조밀한 초기 산화막의 형상을 보여주고 있다. 그림 7은 R19-K13 연료봉 하단으로부터 (1)27 (2)45 (3)1,486 (4)2,022 (5)2588 (6)3,505 (7)3,838mm 위치에서의 피복관 외면 산화막의 형상을 나타낸 것이다. 연료봉 하단 봉단 마개 부위에서 결합이 발견되었지만 산화막이 얇게 형성되었고, 상부 2,022mm에서 두껍게 형성되어 수소화 손상부위 2,590mm에서 최대 55.3 μ m를 나타내었으며, 상부로 갈수록 산화막의 두께는 감소하였다. 그림 8은 R19-K13 연료봉 하단으로부터 (1)27 (2)45 (3)1,486 (4)2,022 (5)2588 (6)3,505 (7)3,838mm 위치에서의 피복관 내면 산화막의 형상을 나타낸 것인데 연료봉 하단 봉단 마개 부위의 결합에 의해 내면 산화막이 외부 산화막에 비해 4배정도 두꺼웠고, 1,486mm에서 37 μ m로 두껍게 형성되었으며, 2,022mm에서 50.6 μ m로 최대를 나타냈다. 연료봉 수소화 손상부위에서 37.9 μ m로 얇아졌으며 상단으로 갈수록 감소하였다. 그림 9는 R19-K13 연료봉 하부에서 10mm 결합부위의, 내면 산화층을 나타내었으며, 산화막은 비교적 얇게 형성되었다.

그림 3. Q17-A03 연료봉 하단으로부터 (1)765 (2)1,140 (3)2,180 (4)2,772
(5)3,022 (6)3,388mm 위치에서의 피복관 외면 산화막의 형상

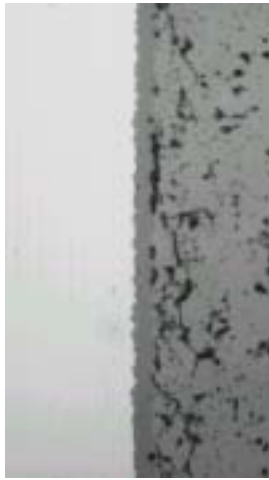
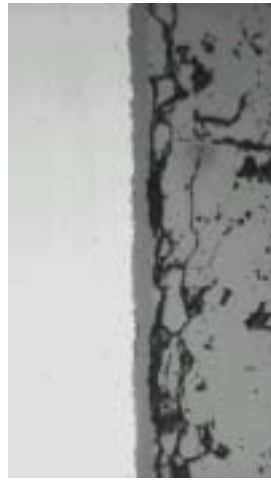
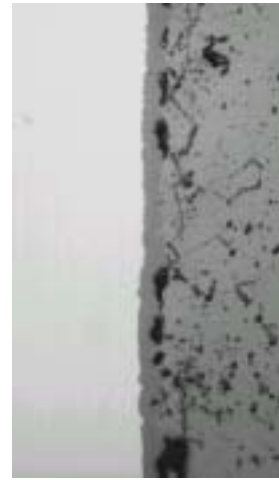
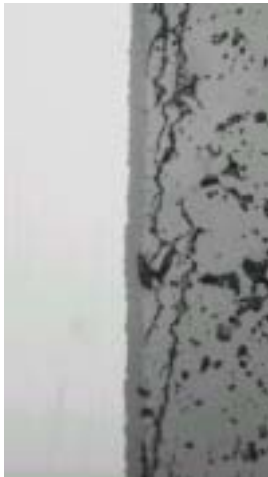
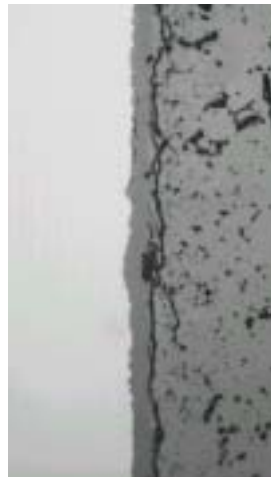
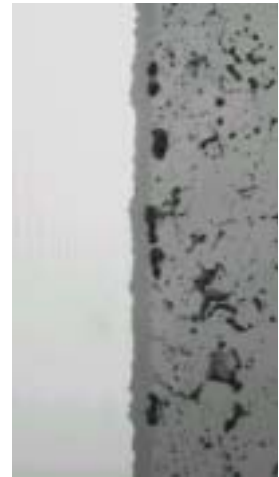
그림 4. Q17-A03 연료봉 하단으로부터 (1)765 (2)1,140 (3)2,180 (4)2,772
(5)3,022 (6)3,388mm 위치에서의 피복관 내면 산화막의 형상

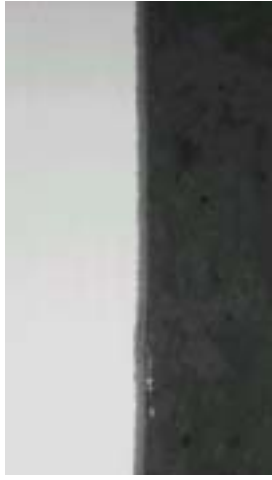
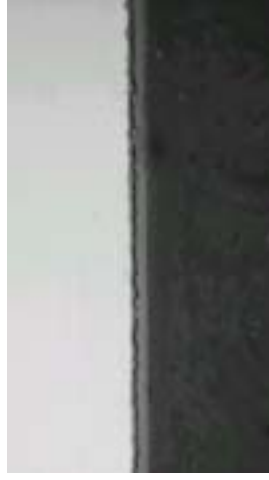
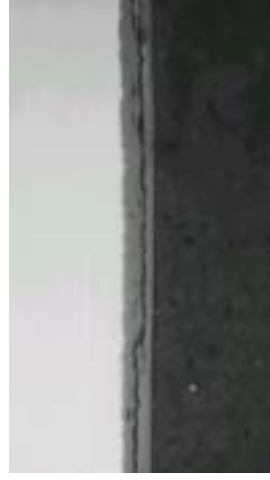
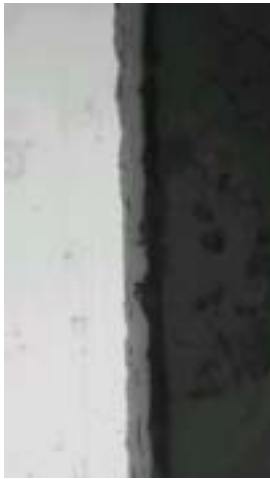
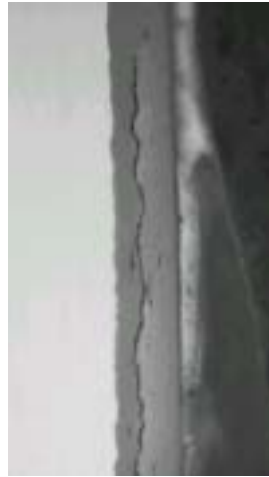
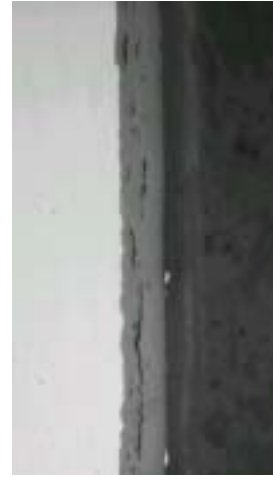
그림 5. Q17-M14 연료봉 하단으로부터 (1)496 (2)1,149 (3)1,198 (4)2,306
(5)3,024 (6)3,397mm 위치에서의 피복관 외면 산화막의 형상

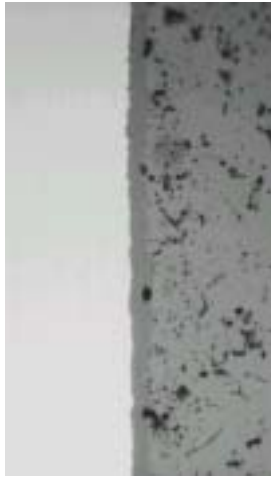
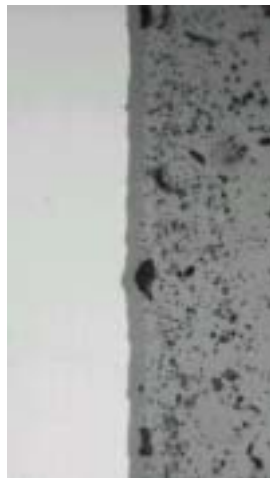
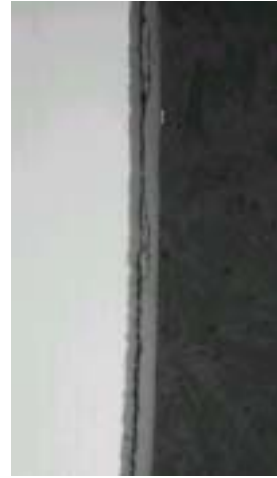
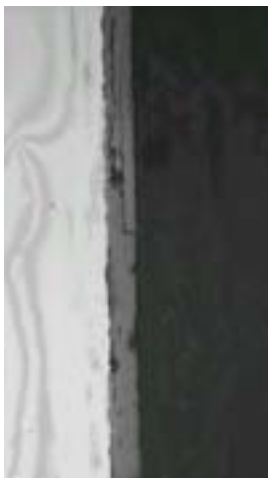
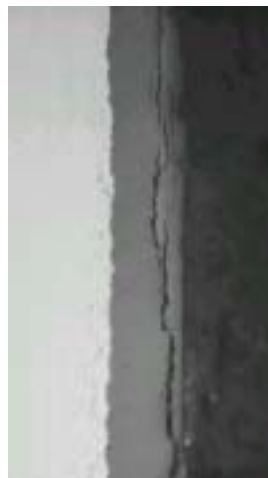
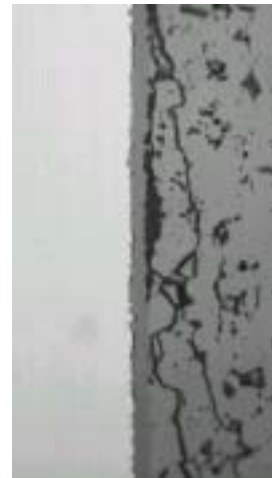
그림 6. Q17-M14 연료봉 하단으로부터 (1)496 (2)1,149 (3)1,198 (4)2,306 (5)3,024 (6)3,397mm 위치에서의 피복관 내면 산화막의 형상

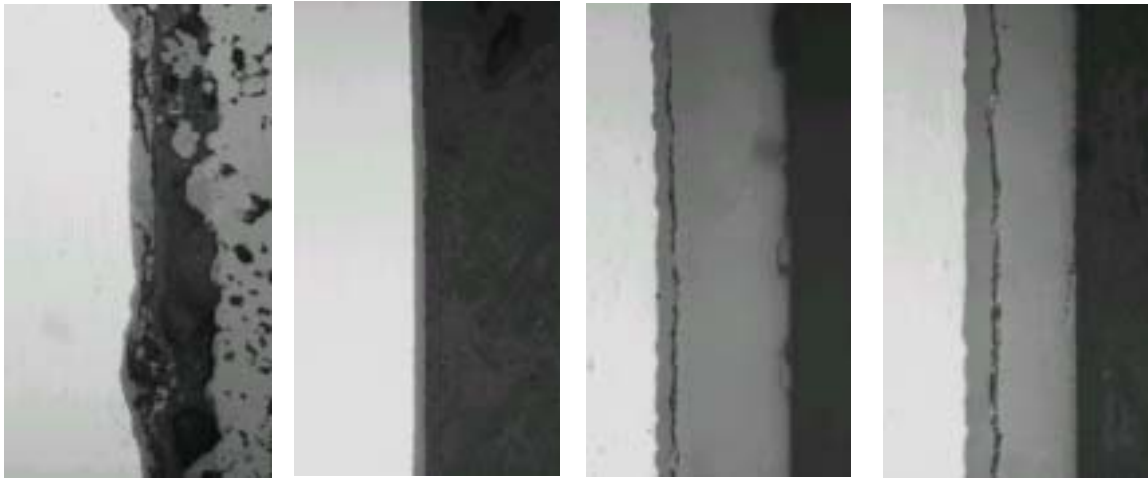
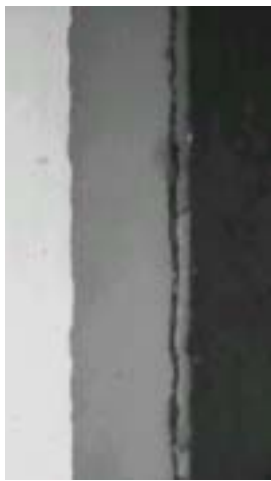
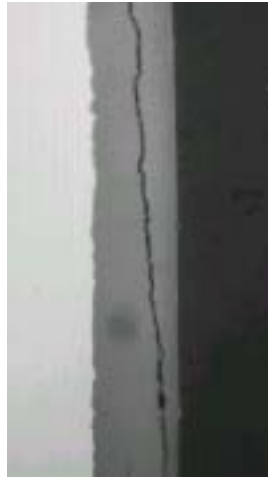
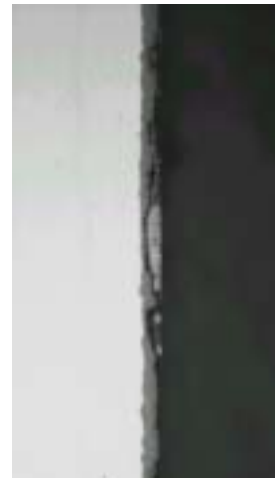
그림 7. R19-K13 연료봉 하단으로부터 (1)27 (2)45 (3)1,486 (4)2,022 (5)2588
(6)3,505 (7)3,838mm 위치에서의 피복관 외면 산화막의 형상

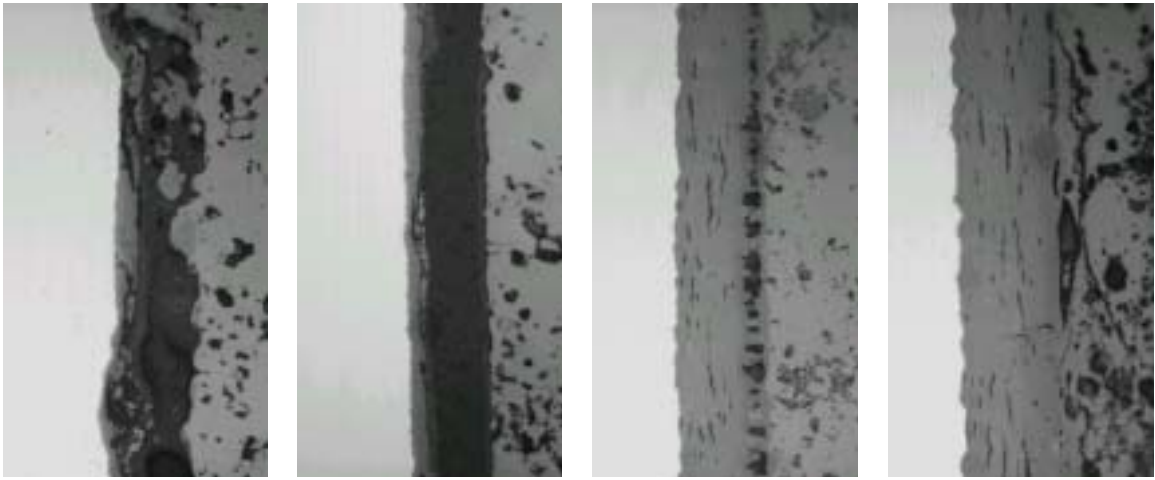
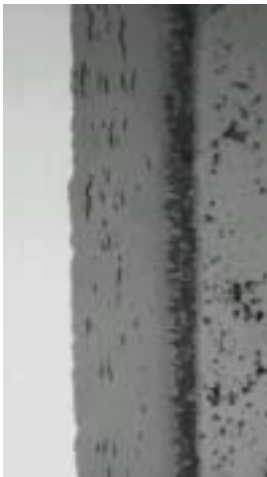
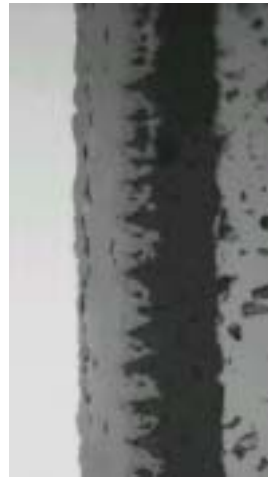
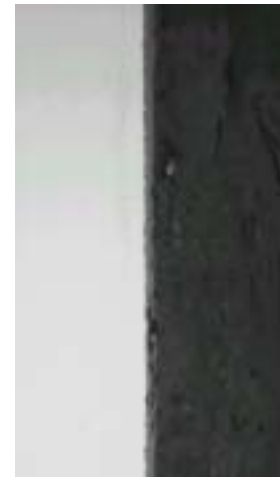
그림 8. R19-K13 연료봉 하단으로부터 (1)27 (2)45 (3)1,486 (4)2,022
(5)2588 (6)3,505 (7)3,838mm 위치에서의 피복관 내면 산화막의 형상

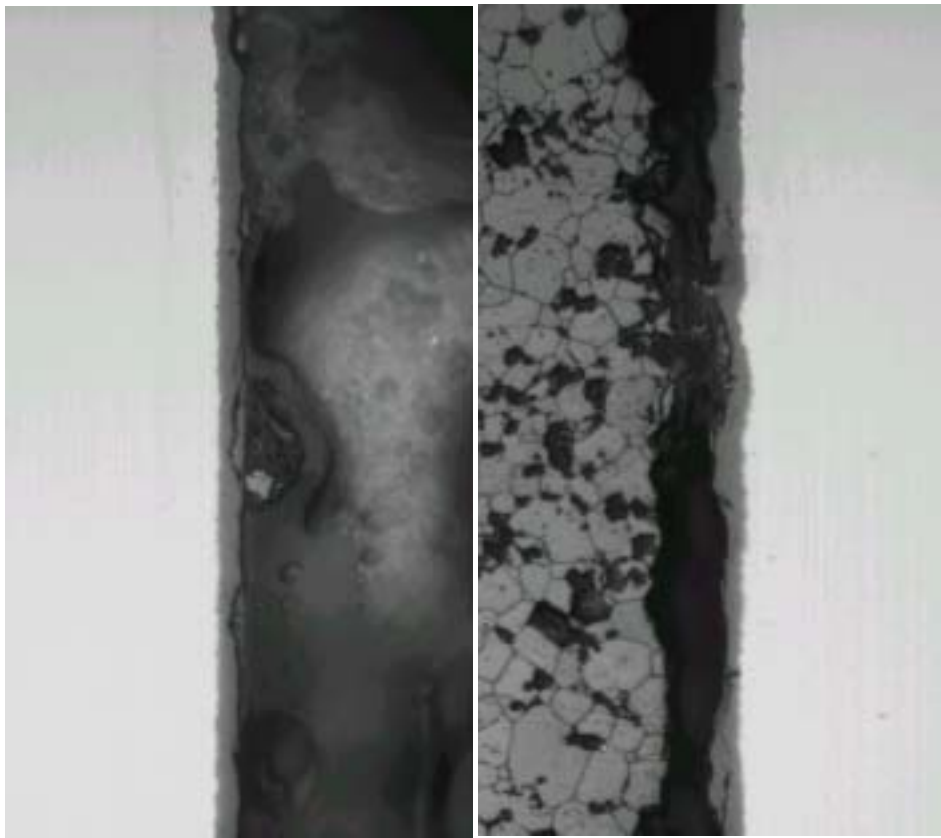
그림 9. R19-K13 연료봉 하부에서 10mm 결함부위의 내면 산화층

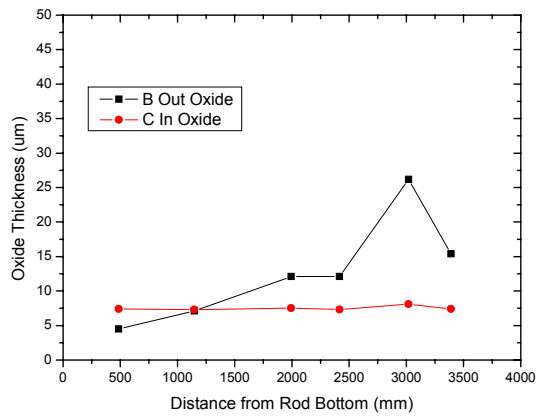
그림 10은 Q17-D11 연료봉에 대한 길이방향 피복관 내, 외부의 산화막 두께분포를 보여준다. 외부면 산화막의 경우 0도, 90도, 180도, 270도 4부위 평균한 값이 4.5~26.2 μ m의 두께분포를 보였으며 봉의 상단으로 갈수록 증가하여 3,020mm 부근에서 최대인 28.6 μ m 나타내었고, 상부 봉단 마개로 갈수록 감소하였다. 내부 산화층 두께의 경우 7.3~8.1 μ m의 연료봉 전 부위가 비교적 얇은 산화막 두께분포를 보여주었다. 그림 11은 Q17-A03 연료봉의 길이방향 피복관 내, 외부의 산화층 두께를 나타내었다. 외부 산화막의 경우 0도, 90도, 180도, 270도 평균값이 4.6~19 μ m로 연료봉 하단으로부터 765mm에서 11.4 μ m를 나타내었으며, 2,500mm까지 약간 감소하다가 3,000mm부근에서 최대를 나타냈다. 내부 산화층 두께의 경우 7.3 μ m 정도로 연료봉 전 부위가 비교적 얇은 산화막 두께분포를 보여주었다. 그림 12는 Q17-M14 연료봉의 내, 외부 산화층 두께를 나타내었다. 외면 산화층 두께는 0도, 45도, 90도, 135도, 180도, 225도, 270도, 315도 등 8부위 평균값이 4.6~29.2 μ m의 두께분포를 보였으며, 봉의 상단으로 갈수록 증가하여 3,024mm 부근에서 최대인 35.4 μ m를 나타내고 있으며, 그 이상으로 갈수록 감소하였다. 내면 산화막은 7.6~10 μ m로 비교적 균일한 산화막을 형성하고 있음을 알 수 있었다. 그림 13은 R19-K13 연료봉의 내, 외부 산화층 두께를 나타내었으며, 외면 산화층 두께는 4부위 평균값이 2.1~55.3 μ m의 두께분포를 보였다. 연료봉 상부로 갈수록 증가하여 2,590mm 수소화 손상부위에서 최대인 35.4 μ m의 두께분포를 나타내었고, 그 이상 부위에서는 차츰 감소하였다. 그리고 내면 산화층 두께는 0도, 45도, 90도, 135도, 180도, 225도, 270도, 315도 등 8부위 평균값이 8.1~50.6 μ m의 두께분포를 보였다. 하부 손상부위는 비교적 얇은 산화막이 형성되었고 2,022mm 부근에서 최대 52 μ m를 나타내었으며, 2,590mm 수소화 손상부위에서 최대인 40.4 μ m를 나타내고 그 이상 부위에서 약간 감소하였다.

그림 10. Q17-D11 연료봉 피복관의 산화막 두께 분포

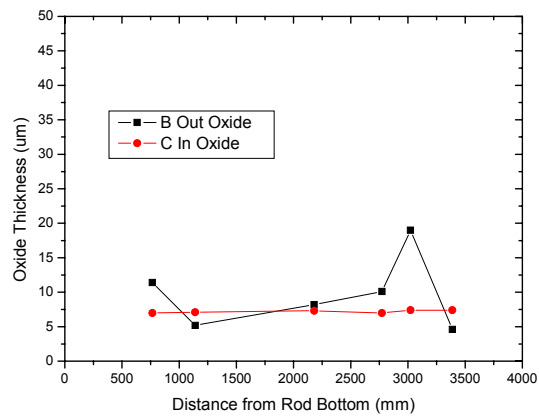
그림 11. Q17-A03 연료봉 피복관의 산화막 두께 분포

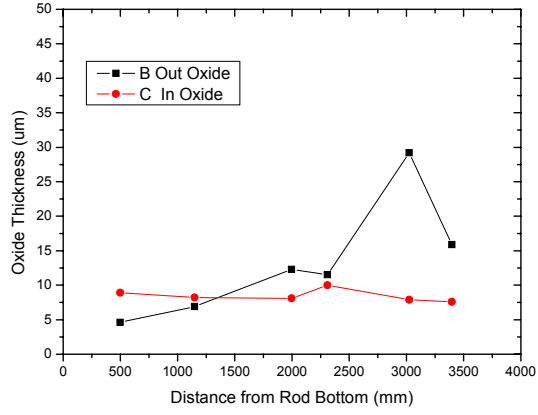
그림 12. Q17-M14 연료봉 피복관의 산화막 두께 분포

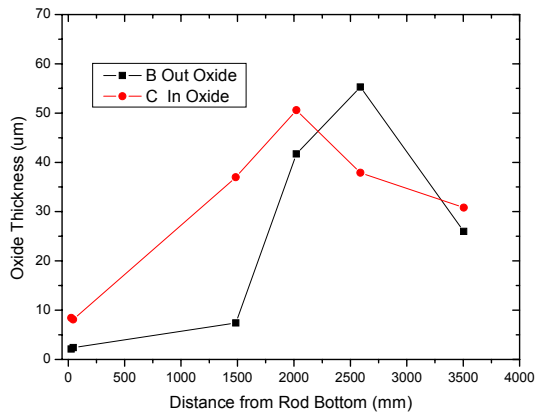
그림 13. R19-K13 연료봉 피복관의 산화막 두께 분포
