조사된 핵연료봉의 핫셀비파괴시험 평가

Evaluation of Hot Cell NDE Results of Irradiated Nuclear Fuel Rods

원자력발전소에서 연소된 3개 결함징후 핵연료봉에 대한 손상 원인규명을 위해서 핫셀 비파괴시험을 수행하였다. 연료봉의 비파괴시험은 외관검사, 치수측정, 와전류시험, 감마 스캐닝, X-선 라디오그래피시험 등으로 이루어지며, 시험결과에서 연료봉의 결함위치와 형태, 직경변화, 피복관 내부결함, 핵연료 유실현상 및 결함부위의 피복관 함몰현상 등을 확인할 수 있었다.

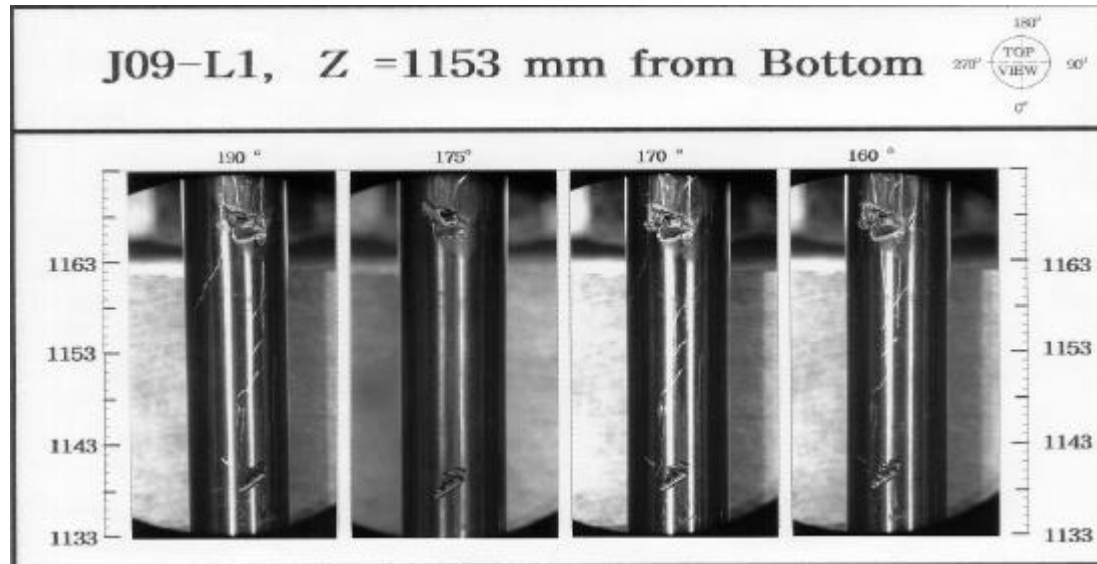
1. L

확인하였다. 그림 1은 L 연료봉의 하부쪽 외관검사 사진이며, 연료봉 하단으로부터 1,167 mm 위치, 즉 3번 그리드 아래쪽에 폭 1.36 mm, 길이 3.18 mm의 관통결함이 관찰되었다. 이 관통결함 바로 밑 1,138 mm 위치에 또 하나의 홀킨자국 형태의 결함이 관찰되었다. 그림 2의 K 연료봉에서도 이 와 비슷한 위치에 홀킨결함 흔적이 보였다. 이 두 연료봉은 집합체 내에서 인접한 위치에 있었으므로, 두 연료봉에 생긴 결함은 동일한 외부물체와 접촉하여 손상을 일으킨 것으로 추정된다. 연료봉의 하단으로부터 3,002mm 지점, 즉 연료봉 상부 7번 그리드 아래쪽에 외견상 2차 수소화 현상으로 보이는 손상이 관찰되었으며 그림 3에 나타나 있다[4].

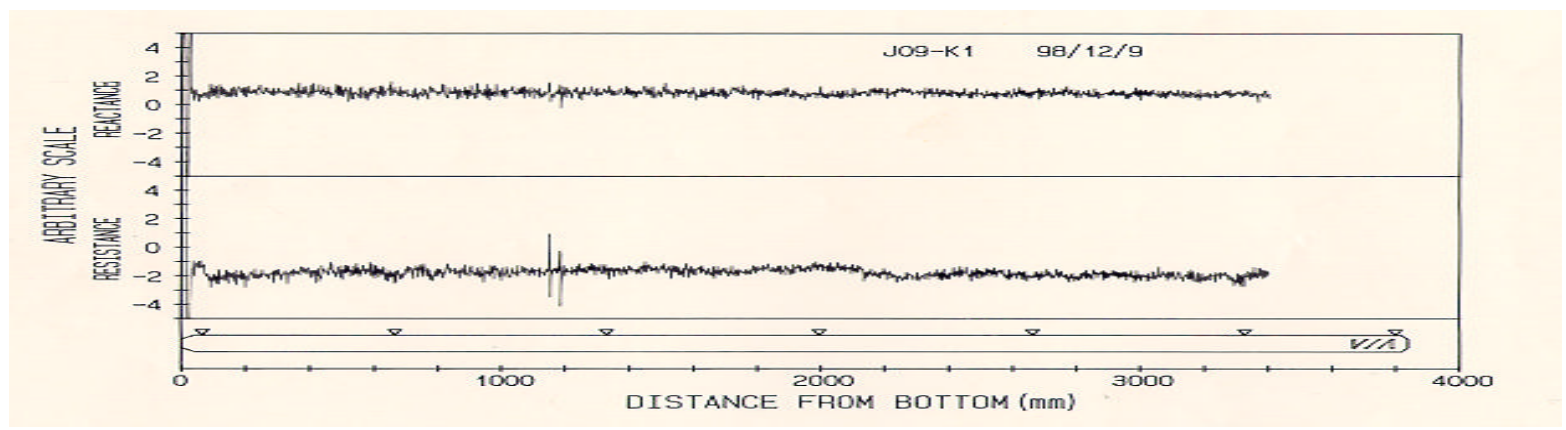
4. K

그림 4는 K 연료봉의 와전류시험 측정결과이다. 1,150 mm 지점 부근에서 2개의 피크 신호가 나타났으며, 그림 5에서의 위상각을 볼 때 이 두 결함은 관통결함이 아닌 표면결함으로 볼 수 있다. 일반적으로 위상각 평가에서 위상각이 45도이면 관통결함, 0도에 가까우면 외부결함, 90도 방향에 가까우면 내부결함으로 본다[5]. 그림 6은 A 연료봉의 시험결과이다. 연료 하단부 30 mm 위치의 결함은 그림 7에 나타난 위상각을 볼 때 관통결함으로 볼 수 있으며, 상부관통 결함에서 약 200 mm 아래에 나타난 2개의 피크신호는 그림 8에서 볼 때 내부결함 신호이며, 실제 결함유무의 확인은 파괴시험 결과 내부균열에 의한 피크로 입증되었다.

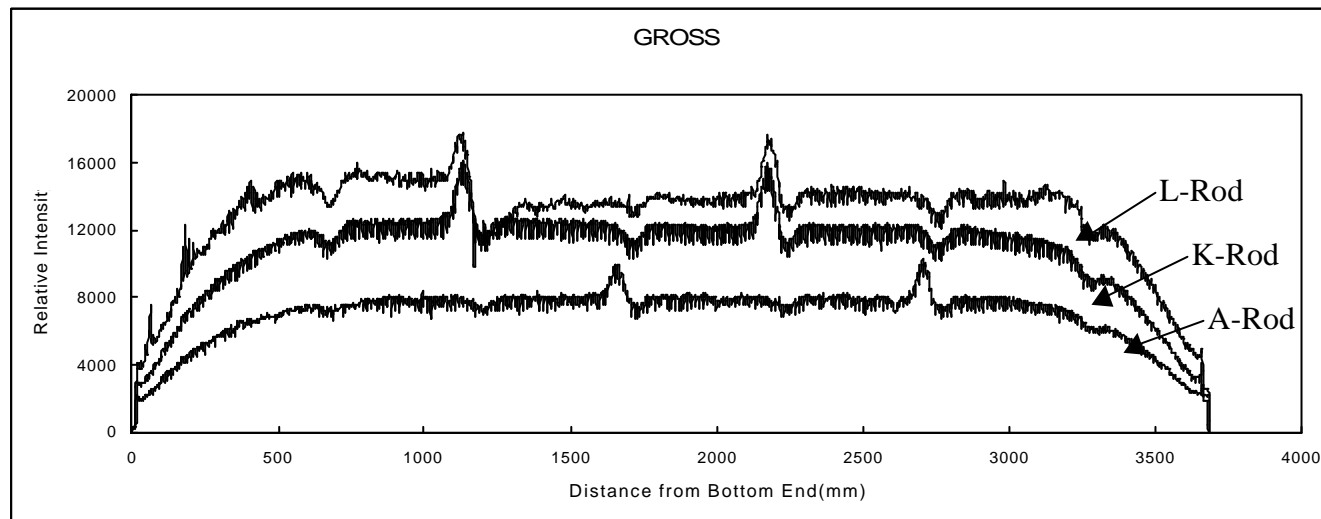
9. Gross Gamma Scanning Profile.

그림 9는 3개 연료봉에 대한 전 감마스캐닝 측정 분포도이다. 그림에서 3개 연료봉 공히 피크가 나타나고 있는데, 동일 집합체의 인접연료봉인 L과 K 연료봉의 경우 감마선 피크 위치 및 두 피크 간의 간격이 동일하며 피크 크기도 비슷하다. A 연료봉의 경우 약간의 피크 위치 변화는 있지만, 피크점 간의 간격은 앞의 두 연료봉과 동일한 경향을 보여주었다. 일반적으로 연소된 핵연료봉에서는 그리드가 있는 부위에서 연소도가 감소하는 현상이외에 이와 같은 피크가 나타나는 현상은 거의 볼 수 없으며, 이 현상의 규명을 위해서는 동일 발전소에서 같은 주기 및 동일 위치에서 연소한 다른 핵연료의 조사후시험이 요구된다.

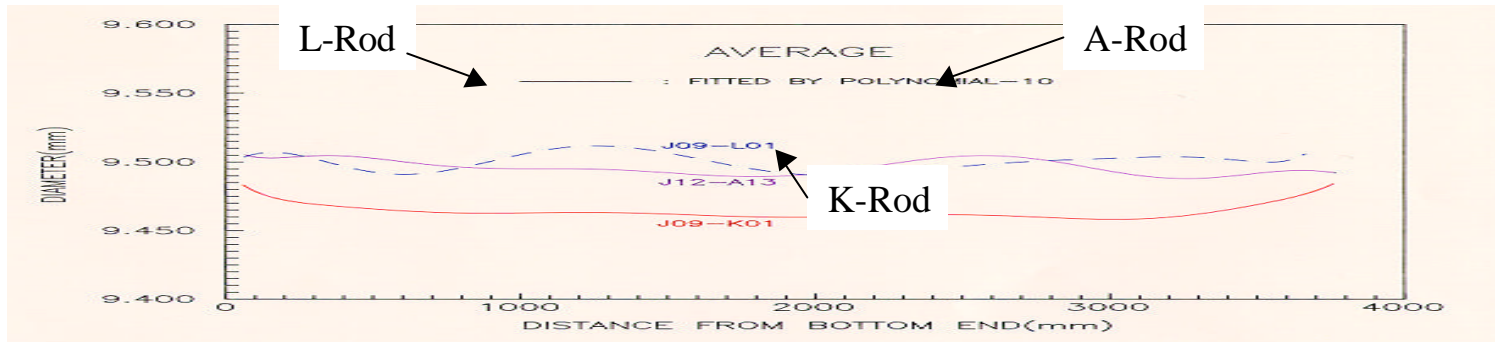
10. L, A K

핵연료봉이 원자로내에서 조사될 때 외부 냉각수 압력과 증성자 조사로 인하여 크립 변형을 하게 된다. 즉, 핵연료봉이 원자로 내에서 조사가 진행되면서, 핵연료봉의 직경은 감소하고 난형도는 증가하게 되며, 이 현상은 피복관과 소결체가 접촉할 때까지 계속된다. 일단 피복관이 소결체와 접촉하게 되면 더 이상의 직경감소는 둔화 또는 억제되고 난형도는 최대가 된다. 그림 10은 시험대상 3개 연료봉의 직경분포에 대한 측정결과를 보여주고 있다. 여기에서 관통결함을 가진 L 및 A 연료봉은 공칭 직경 9.5 mm 값에서 큰 변화가 없으므로 연료봉의 직경수축이 거의 없었던 것으로 볼 수 있다. 이것은 관통결함

내로 침투한 냉각수로 인한 봉 내,외부압력 차이의 감소 때문이다. 그러나 견전 연료봉인 K는 관통결함이 없었으므로 직경수축 현상을 나타내었다. 연료봉의 길이변화는 L 연료봉이 5 mm, K 연료봉이 6 mm, 그리고 A 연료봉이 4 mm 정도 늘어 났으나, 연료봉 전체 길이에 비해 미소한 값이므로 관통결함이 있는 연료봉과 견전 연료봉 간의 길이변화 차이는 거의 없는 것으로 볼 수 있다.

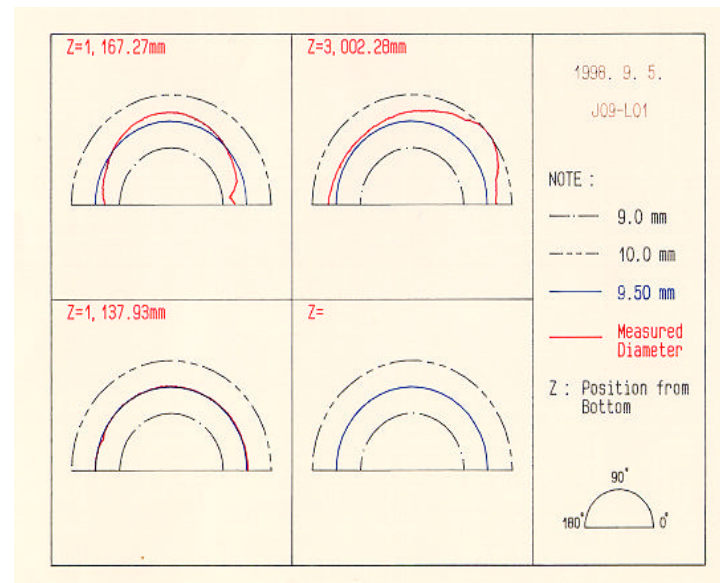
11. L

그림 11은 L 연료봉 결함부위에서의 난형도 분포곡선이다. 1,137 mm 위치의 비관통결함부근의 직경은 변화가 없이 원형을 유지하고 있으며, 바로 위에 있는 1,167 mm 위치의 관통결함 부위의 직경은 난형을 보이고 있으나, 직경 팽창현상은 나타나지 않았다. 상부 3,002 mm 위치의 결함부근의 직경은 크게 팽창되어 있음을 알 수 있다. 그림 12는 연료봉을 2도씩 회전시키면서 길이방향으로 측정된 직경값인데 1,167 mm 위치에 있는 관통결함 주위의 피복관이 함몰되어 있음을 보여주고 있다. 그림 13은 결함부위의 거시단면사진인데 여기에서도 결함부근에서 피복관이 찌그러져 있음을 확인할 수 있었다. 따라서 연료봉을 회전시키면서 길이방향으로 측정된 직경의 난형도 측정으로 결함주위의 피복관 함몰현상을 확인할 수 있음이 입증되었다. 기타 연료봉의 X-선 라디오그래피 사진에서는 관통결함부위에서 내부 핵연료의 유실현상을 보여주는 것 외에는 특이한 현상은 관찰되지 않았다.
