'99 춘계 학술발표회 논문집
한국원자력학회

조사후시험 자료를 통한 핵연료봉 수소화 손상 분석

Hydriding Failure Analysis of Nuclear Fuel Based on PIE Data

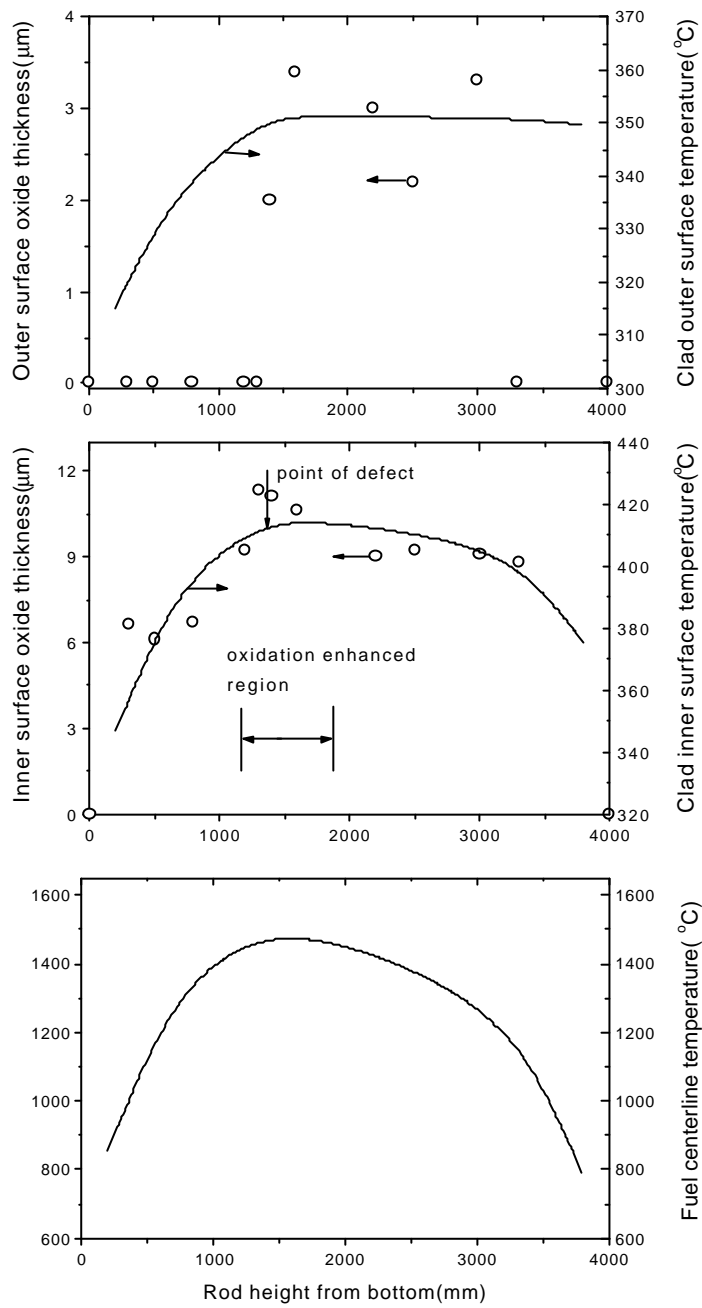
핵연료봉 내부의 수소 불순물은 궁극적으로 초기의 화학적 상태에 무관하게 지르칼로이 피복관을 수소화 시키게 되고 국소적인 대량 수소화는 hydride blisters로 귀결된다. 이때 부피의 변화는 핵연료봉의 외부에서 시각적으로 확연히 드러난다. 그리고 기계적인 특성을 저하시켜 균열이 쉽게 진행되고, 결국 국소적인 균열 진행 후에 관통 결함으로 발전하게 된다. 내부 수소화에 의한 전형적인 핵연료봉 손상에서 주요 수소 공급원은 UO_2 연료 펠렛 내의 잔존하는 습기이다. 1차 내부 수소화 반응에서, 피복관 내면의 잔존하는 습기(증기)에 의한 산화막과 산화의 범위, 즉 연료봉 전체에서의 산화막 두께 분포는, 이 경우 외부로부터의 산화제 공급이 없고 지르칼로이 산화가 활성화 반응이기 때문에 연료봉의 축방향을 따른 온도 분포를 따른다. 그림 1a) 와 1b)는 핵연료봉 D103-K2에서 피복관 안쪽과 바깥쪽의 산화막 두께가 핵연료 성능 코드에서 예상한 온도 분포와 잘 일치한다는 것을 보여준다 [1]. 코드 모사는 해당 원전의 해당 주기 초기 노심 설계 자료(NDR, Nuclear Design Report)에 근거한다 [2]. 특히 시운전 중인 노심 핵연료 펠렛 내부의 고온과 습기가 풍부한 조건에서의 산화 환경은 펠렛의 미세 구조의 빠른 변화를 유발한다 즉, grain을 조기 성장시키거나 화학 당량 등을 변화시킨다. 이러한 현상은 코드에 의해 예상된 핵연료 중심의 온도 분포와도 일치한다 (그림 1c) 와 그림 2).

결함부위 주변의 산화막이 다른 영역 보다 더 두꺼운 것을 그림 1과 3에서 볼 수 있다. 지르코늄 합금의 산화 거동은 높은 H_2/H_2O 비율을 가지는 수소 분위기에서 더욱 증진 되는 것으로 알려져 있다. 결함 주변에서의 특이한 산화막 두께는 이러한 수소 농축 환경에 의해 기인되어진다 (그림 5).

Figure 1. Oxide Thickness Profile and Fuel Centerline Temperature in Failed Fuel Rod D103-K2

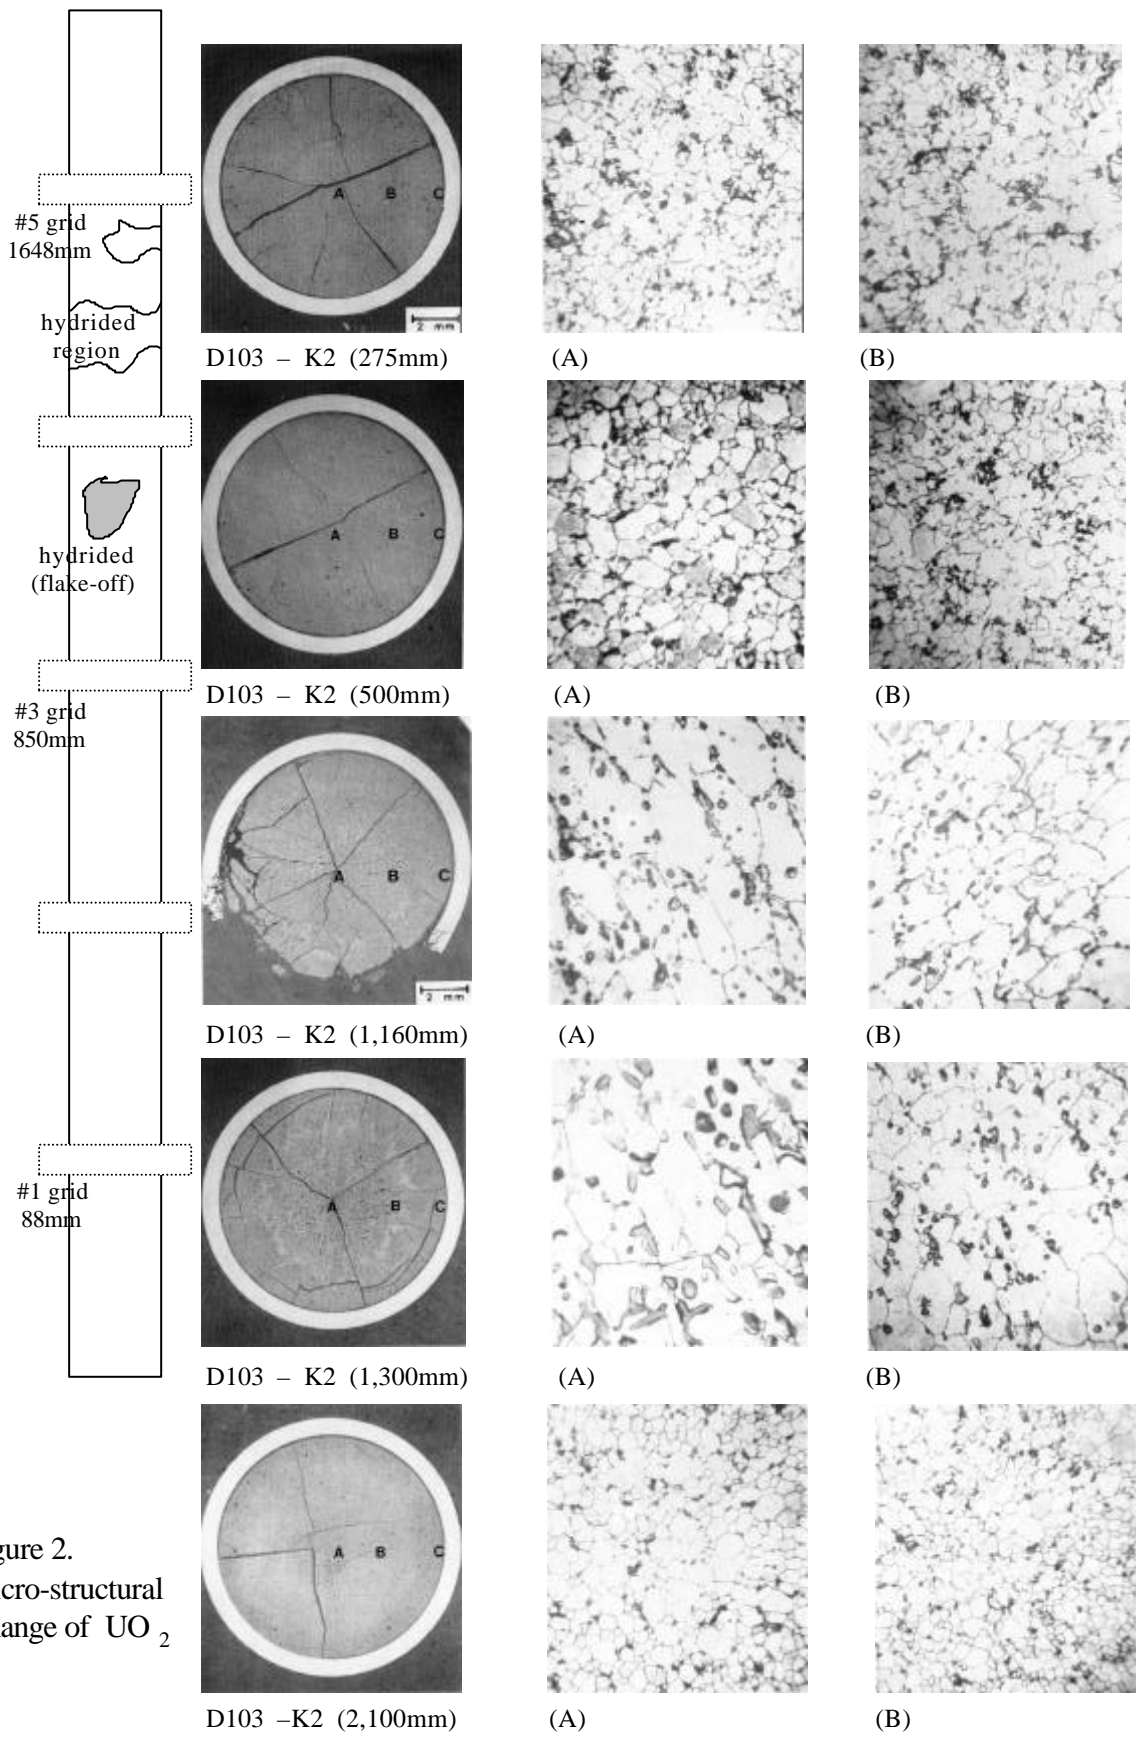
표면 안쪽에서 수mm의 현저한 columnar grain growth가 관찰되어진다 (그림 2, 3, 6). 이러한 재결정은 증기 농축 환경이며 고출력으로 가는 경우에만 발견되어진다. 이것은 UO_2 가 수증기 분위기 아래에서와 같은 산화 분위기에서 더욱 가속화 된다는 것과 산소의 펠렛 matrix를 통한 확산은 표면에서 반경 중심 쪽으로 갈수록 제한된다는 사실로 이해될 수 있다. 실제로 산소 분위기에서의 특이한 grain growth는 펠렛에서의 UO_{2+x} 의 stoichiometric 변화를 같이 수반된다 (그림 7).

Figure 2.
Micro-structural
Change of UO_2

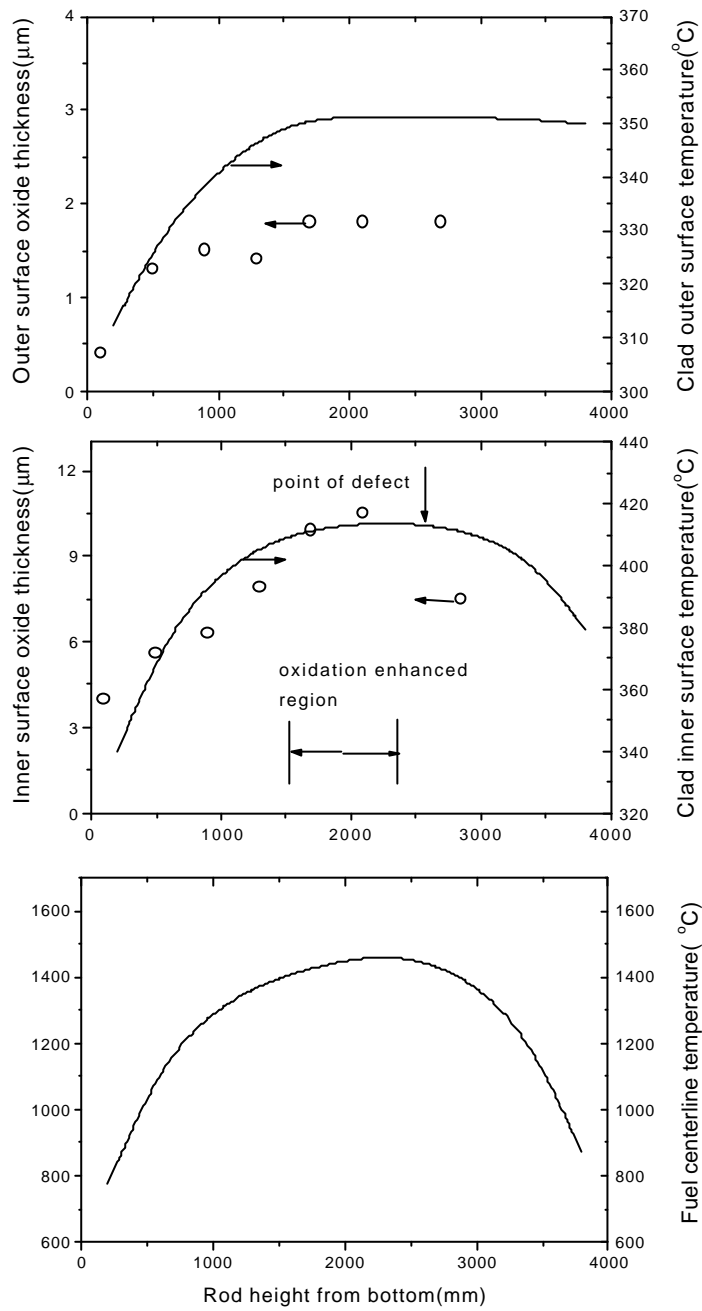
줄어드는 동안 수소 농도는 지속적으로 증가한다. 따라서, 갭 안에서의 H_2/H_2O 의 비율은 급속히 증가한다. 2차 수소화 반응에서는 갭 안의 수증기 분자의 확산이 요구되는데, 즉 산화가 지속될 수 있도록 연료봉의 축을 따라 1차 결합 부위로부터 계속적으로 수증기가 공급되어야 한다. 이때 수증기의 공급이 원활하지 않을 경우 H_2/H_2O 의 비율이 계속 높아져 어떤 높이에서 임계치를 초과하고 가속 수소화에 대한 조건이 만족된다면 (보호막 역할의 산화막의 손상이나 표면의 결함과 같은 것 등) 피복관의 대량 수소화로 진행되게 된다. 이때의 내부 표면 산화는 일반적으로 1차 결합 부분에서 가장 두껍고 1차 결합 지점에서 멀어질수록 점점 줄어드는 것으로 이해될 수 있다. 그러나 실제로는 지르칼로이 산화 과정에서 온도가 가장 중요한 역할을 하기 때문에, 내부 표면 산화막의 두께는 축 방향 온도 분포에 따르게 된다. 핵연료 성능 코드는 온도 분포가 중간 부분 위쪽에서 최고치를 갖는다는 것을 보여주고 있고 그림 3은 내부 산화막의 두께가 1차 결합 부분에서 점진적으로 줄어들지 않고 축 방향 온도 분포에 따르고 있는 것을 보여주고 있다. 이러한 산화 분포와 재구조화한 펠렛 실험의 결과는 연료봉의 축방향 출력 분포와 일치한다.

Figure 3. Oxide Thickness Profile and Fuel Centerline Temperature in Failed Fuel Rod B208-R8

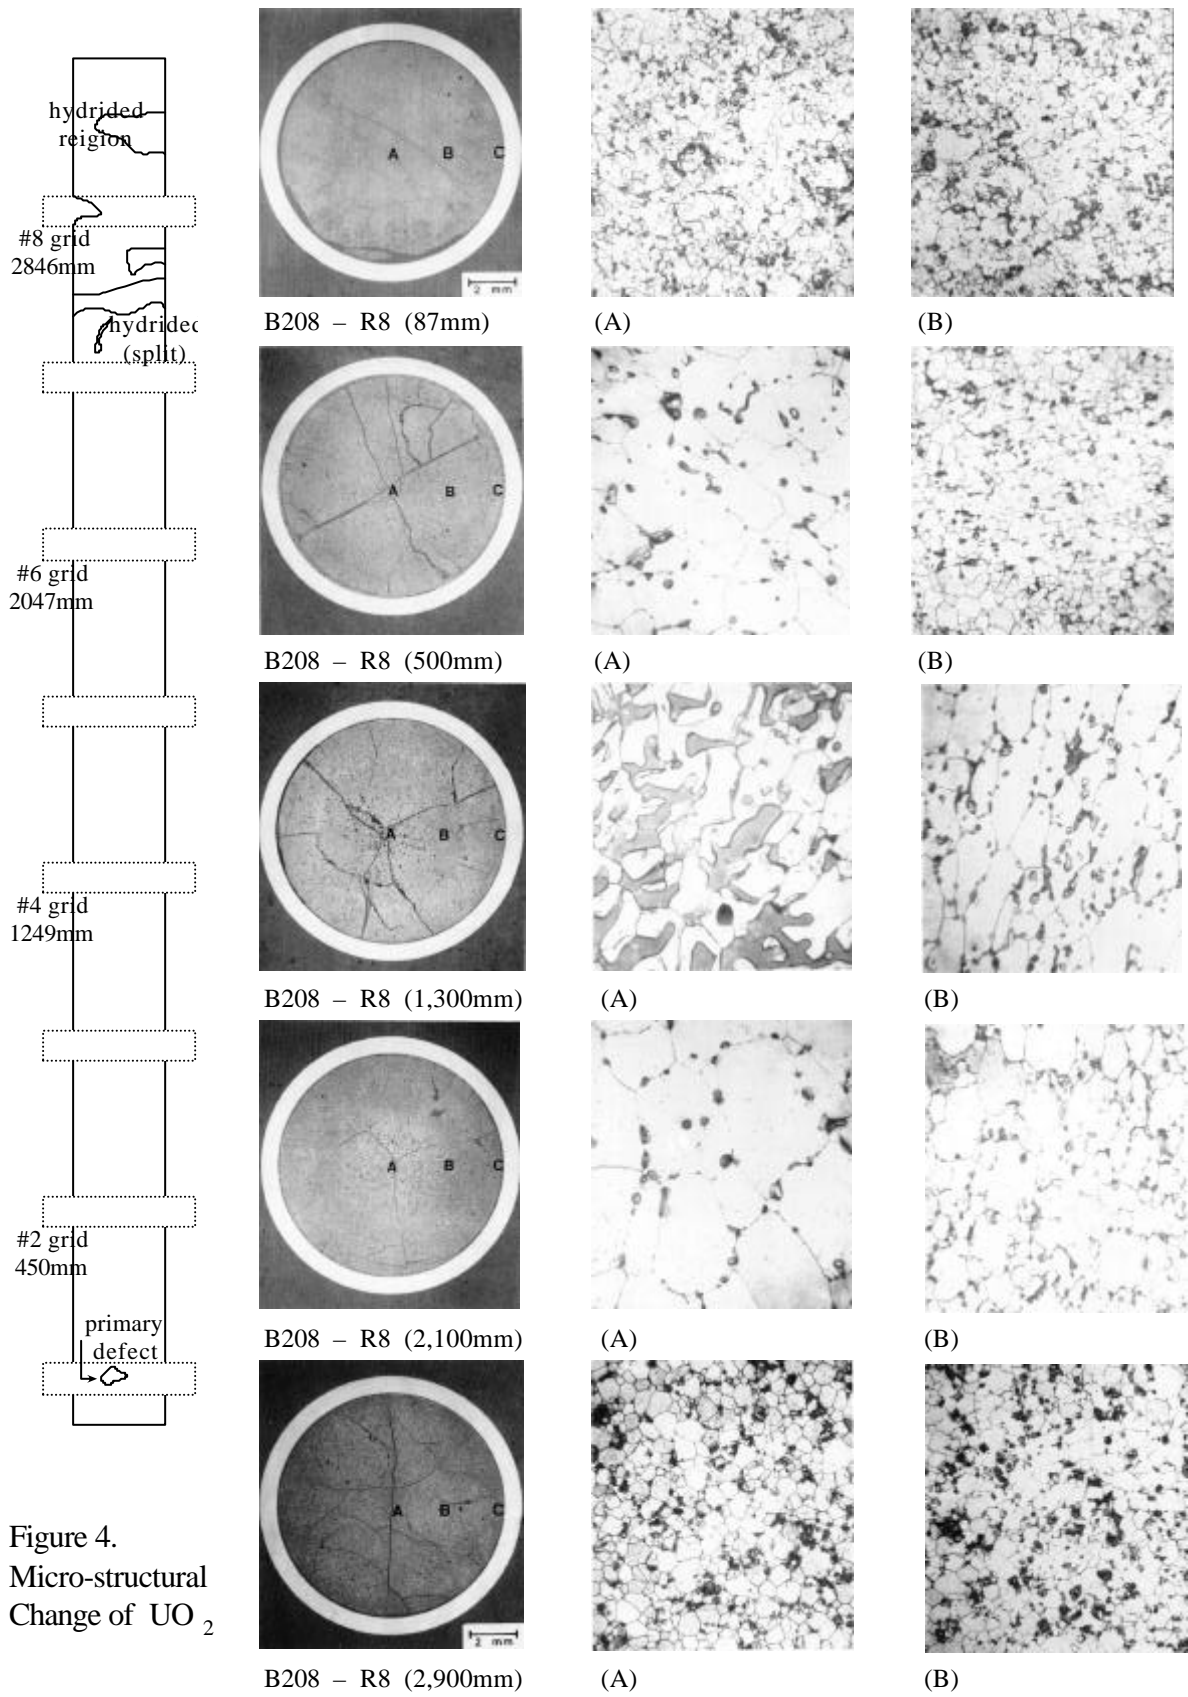
Figure 4.
Micro-structural
Change of UO_2

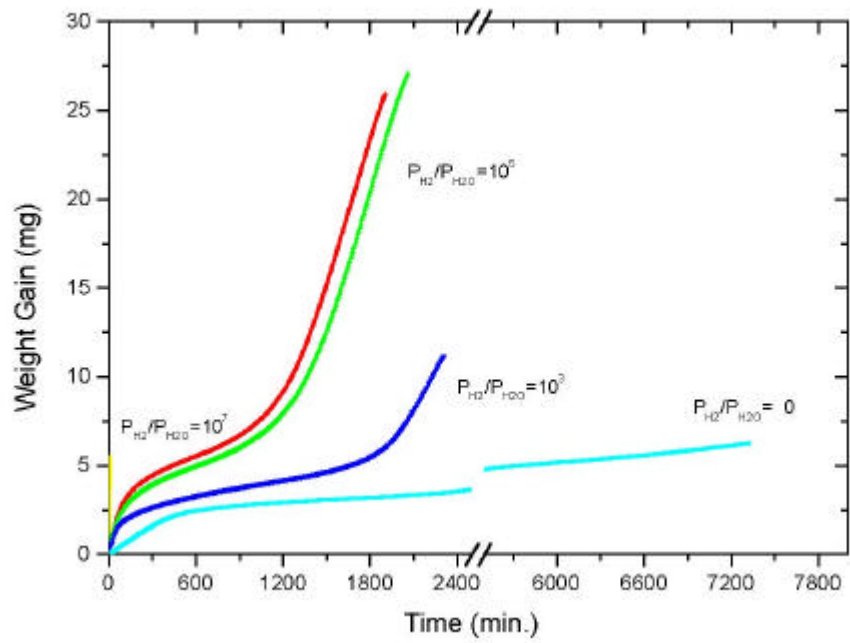
Figure 5. Zircaloy Oxidation Enhancement in Hydriding Environment

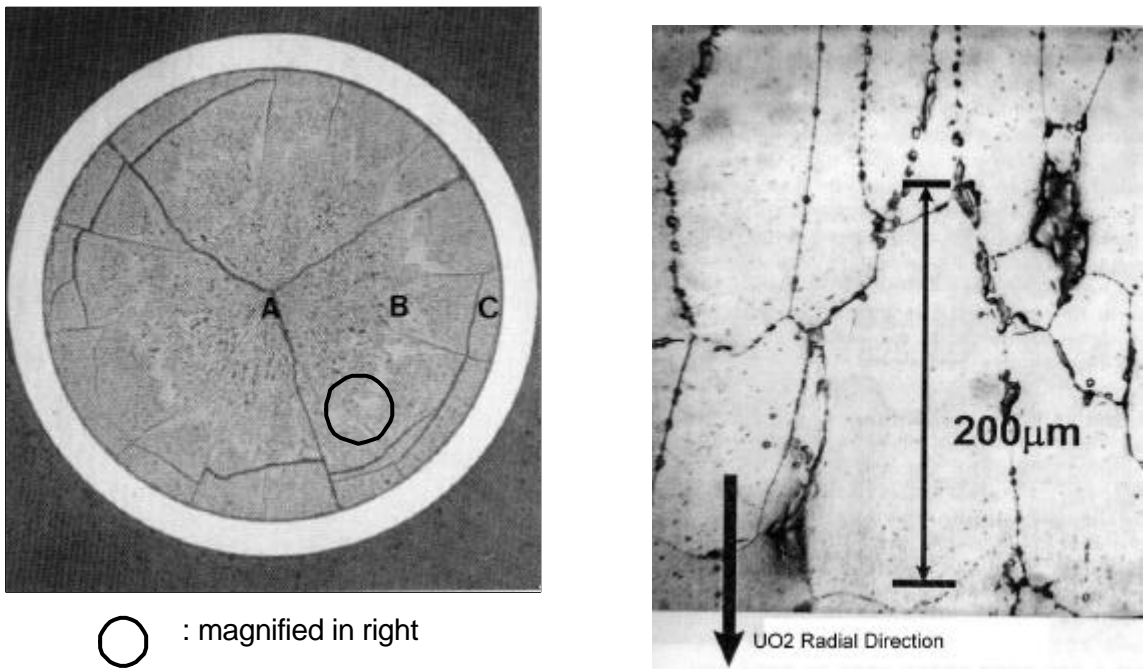
Figure 6. Columnar Grain Growth in Steam Oxidation Environment

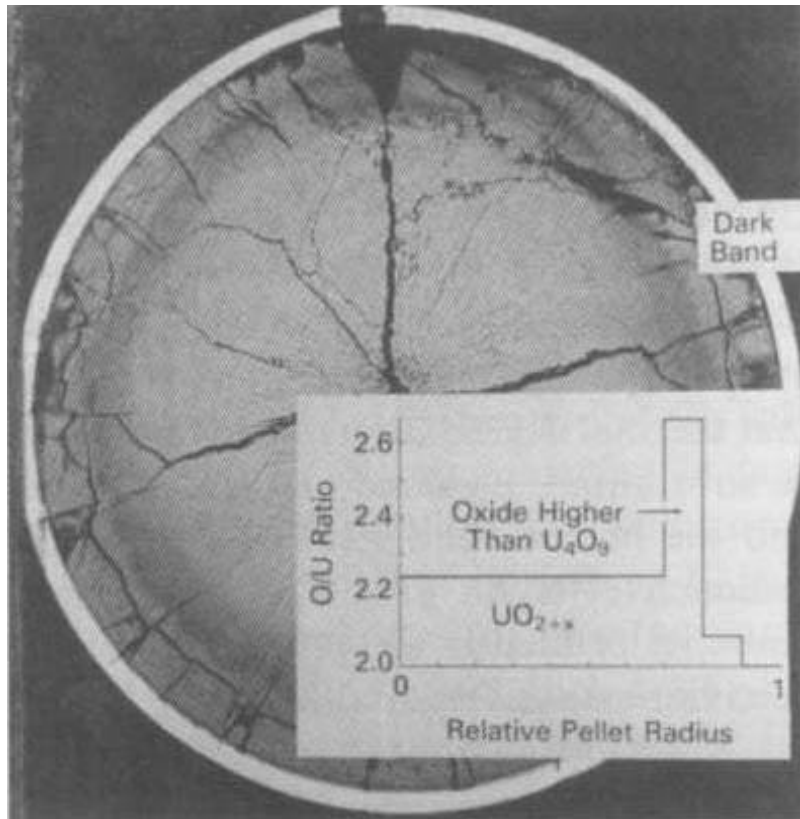
Figure 7. Comparison of Metallographic Sample with Predicted O/M Ratio Distribution in Defect Test
