# 고리1호기 주기기 재료 활용연구 Workshop

2016. 10. 26. (수)

주최 : 한국원자력학회

# 고리1호기 주기기 재료 활용연구 기획 방향

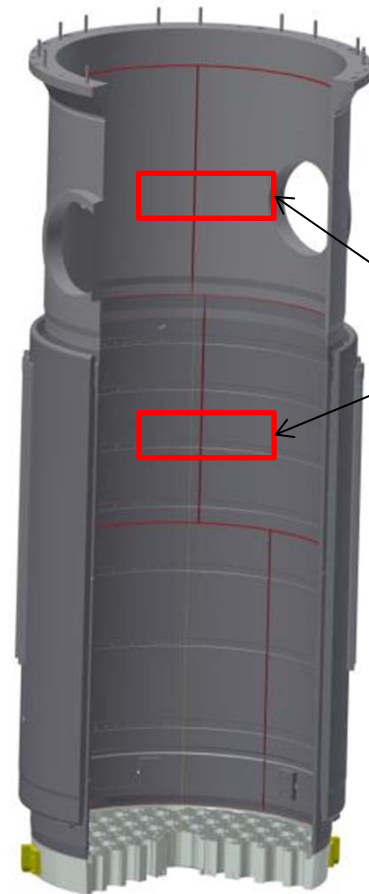
Fig. 4 Core barrel upper & lower **girth** weld

ID 1.1.4  
수평용접부 (Core barrel upper & lower  
girth weld)(2개부위)  
각 부위 크기 : 가로 200 x 세로 100 mm

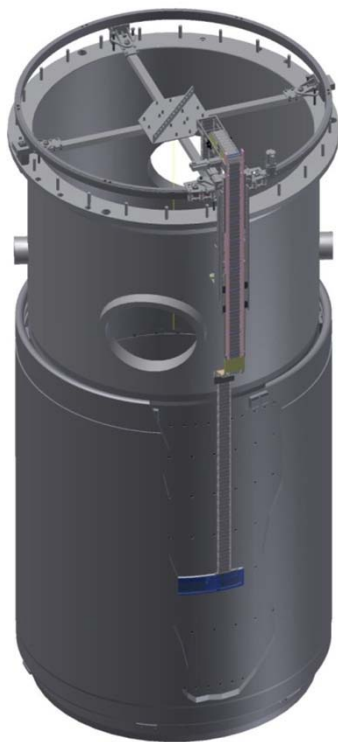
원자로 Barrel Former Bolt 검사장비

<3D 모델링 및 도면>

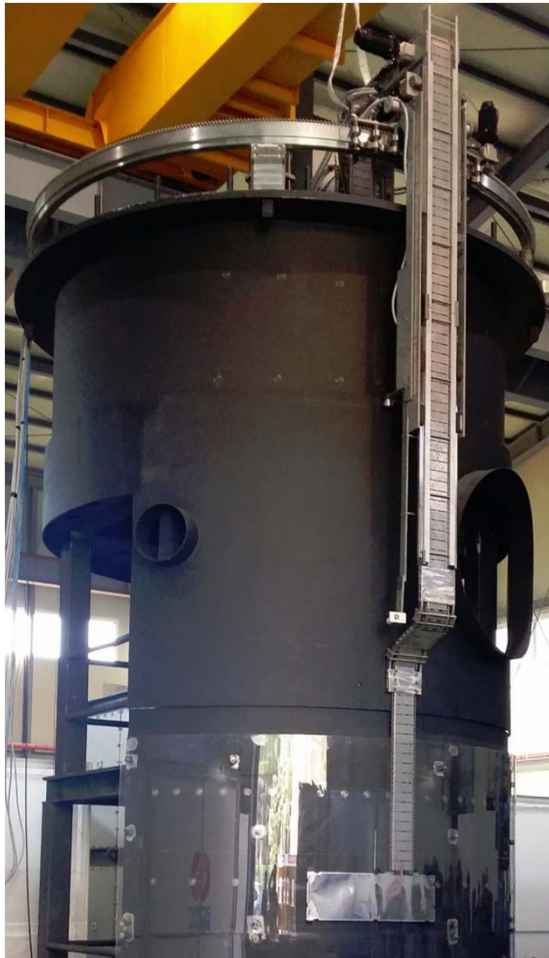
### ❖ Barrel Former Bolt 검사장비 설계 및 개발

- End Effector 두께 최대값 : 28mm
- 빛과 영상을 제공할 수 있는 Fiberscope 적용
- Fiberscope의 영상 기준 UT Probe 회전  
(Fiberscope의 곡률반경 감안한 End Effector 높이 설정)
- 고방사선 영역에 적용 가능한 Resolver 적용

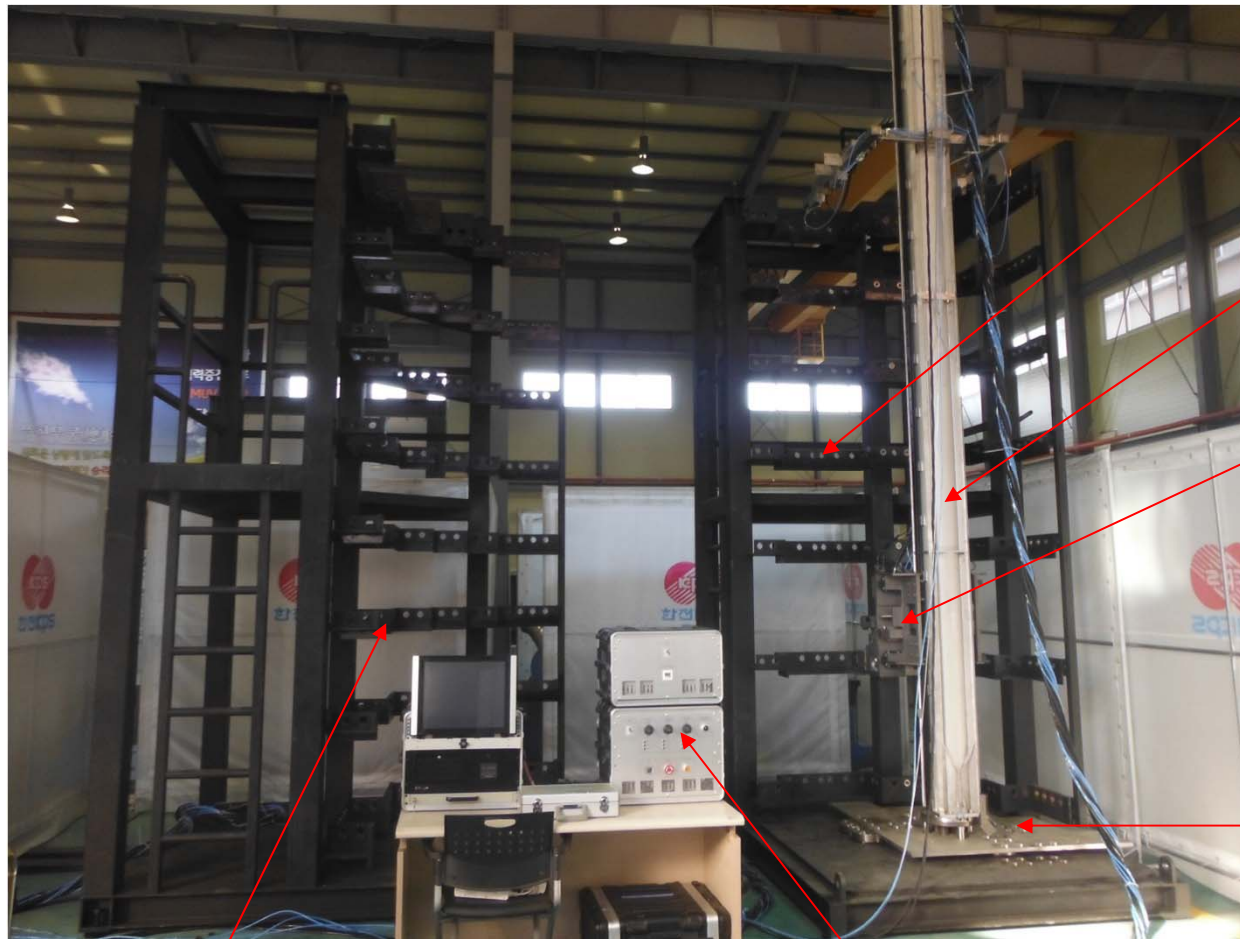
### ❖ 원자로 Baffle Former Bolt 교체장비 시스템

Baffle Former Bolt (BFB)

Mast

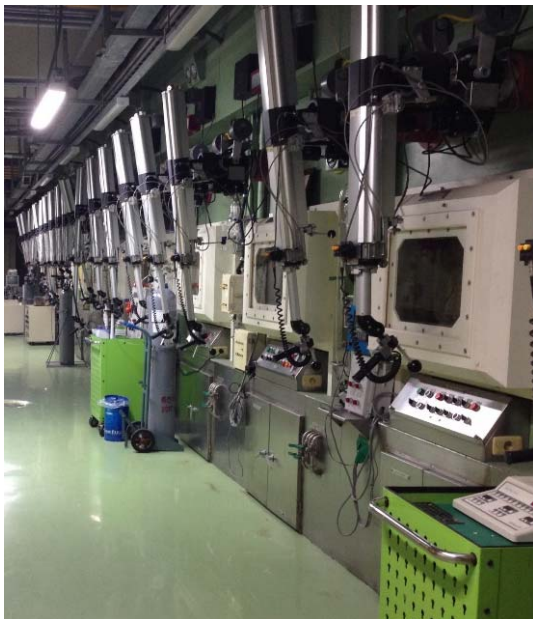
< KAERI 내 중소형 핫셀 전경 >

- KAERI 원자력재료연구부에서 2015년부터 주요사업의 일환으로 조사재 SCC 실증시험 구축 추진 중
- ~2016년 : 조사재 SCC 실증시험 설비 상세 설계 및 hot cell 개조 방안 수립
- 2017년~2020년 : SCC 실증시험 설비 구축 및 시운전 (cold lab), hot cell 개조 및 인허가
- 2021년~2023년 : hot cell 내 SCC 실증시험 설비 이전
- SCC 시험기 2대 규모로 고리 1호기 재료 활용 연구를 위해서는 별도 투자 필요

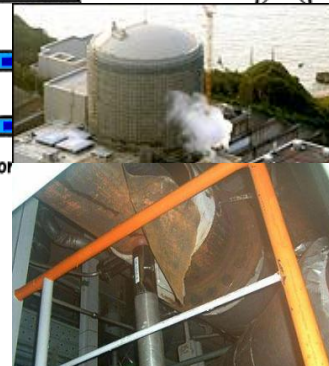
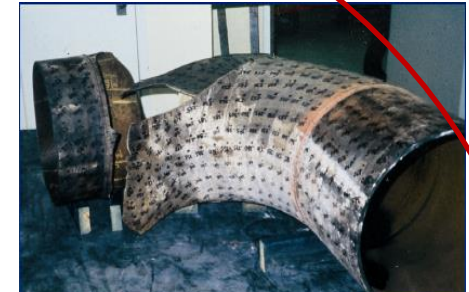
- Mihama 3, 2004 (1976운전)
- $T=10\text{mm} \rightarrow 1.4\text{mm}$
- 4 사망, 7 중상

- Surry 2, 1986 (1972운전)
- $T=12.6\text{mm} \rightarrow 1.5\text{mm}$
- 4 사망

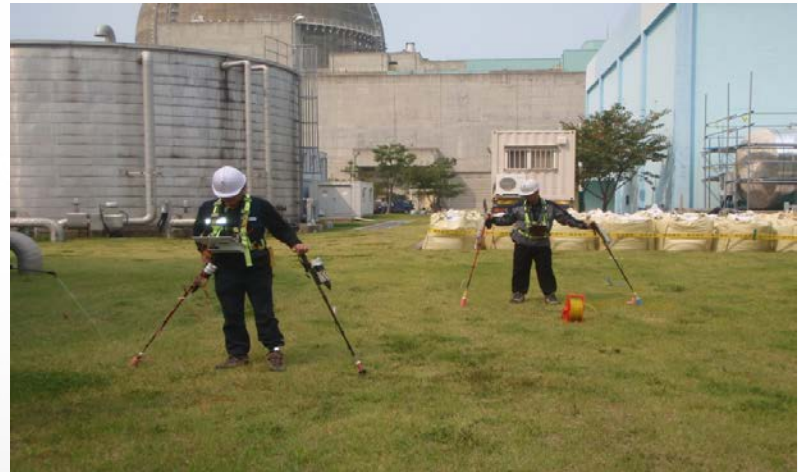
## ■ 간접검사 개념

- 정류기에서 양극(Anode)으로 인가한 직류전류로 인해 배관 주변에 발생하는 전위 구배를 측정하여 피복 손상부위 탐측
- 방식전류는 저항이 가장 낮은 피복 손상부로 집중되고, 피복손상 부위에 큰 전위 구배가 발생

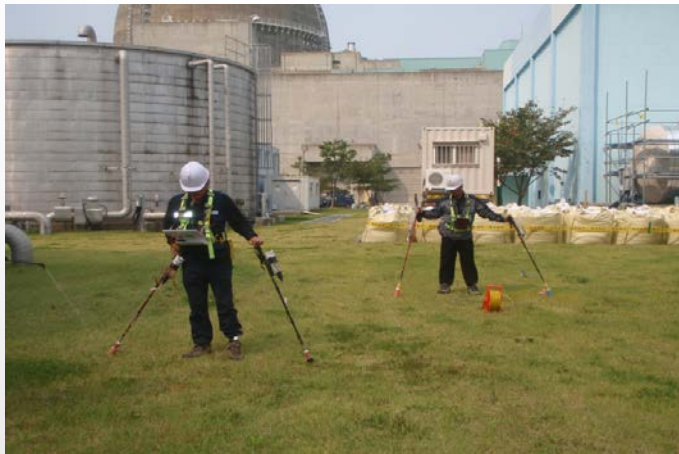
DCVG 전용 장비탐측

○ **DCVG(Direct Current Voltage Gradient surveys)** : 배관 전압구배 측정으로 매설배관 coating 결함검출

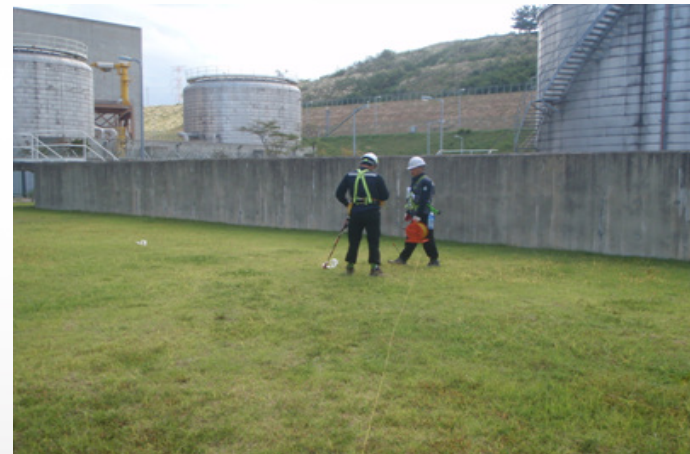
DCVG 검사(EPR)

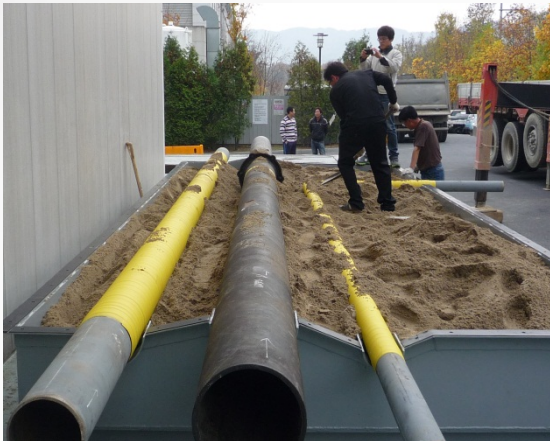
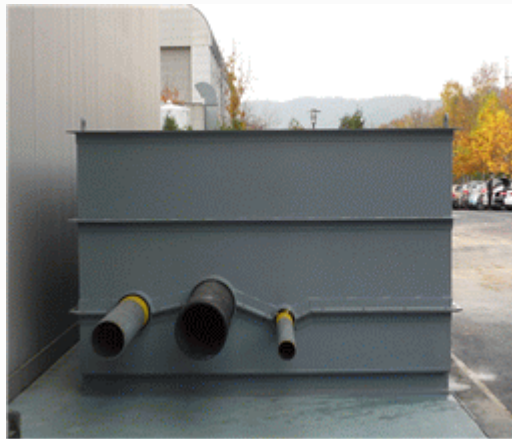
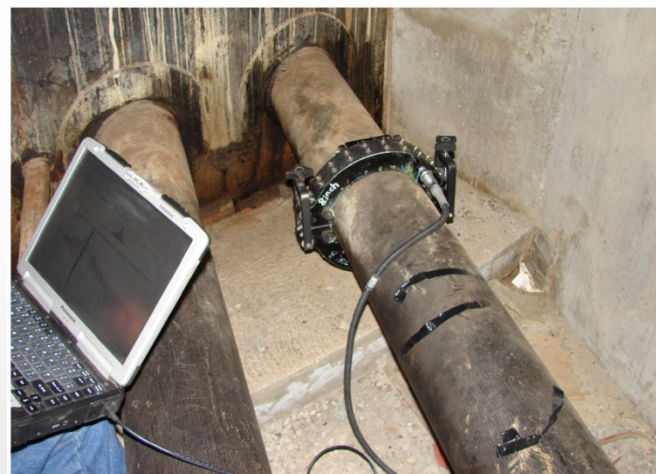
CIPS 전위측정

## ■ 직접검사 적용 및 결과확인

○ **CIPS(Close Interval Potential Surveys)** : CP 유효성 검증, 코팅 결함 검출, CP 시스템에서만 사용가능
