국내 원전 A의 인출 증기발생기 전열관재료에 대한 미세조직특성 분석

Analysis on the Microstructural Characteristics for the Pulled-Out Tube from Steam Generator of KNPP A

Microstructural characteristic for the PWSCC failed pulled-out tube from the steam generator of KNPP A was analyzed in order to evaluate the susceptibility to PWSCC of this tube, in parallel with the comparative evaluation using some other commercial tube materials. The pulled-out tube can be classified with a highly susceptible material having an inhomogeneous carbide distribution in its microstructure due to mainly the improper heat treatment conditions and the cold working effect in the fabrication process.

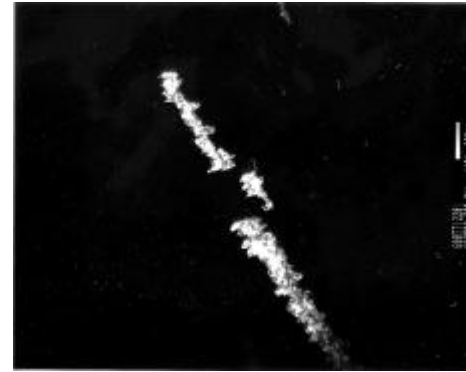
Alloy 600, 690 재료의 MA와 TT처리 효과를 명확하게 구분할 수 있는 미세조직학적 특징 중의 하나는, 부정합 쌍정계면(non-coherent twin boundary ; NCTB)상의 탄화물 석출여부이다. 즉, MA 처리 경우 NCTB에 탄화물 석출현상이 전혀 나타나지 않으나, 이를 TT 조건에서 장시간 열처리하면 두 재료 모두에서 NCTB에 미세한 $M_{23}C_6$ 상의 탄화물이 석출한다. 그림 5는 600 TT재료(CT)에 대한 TEM 관찰결과로서 NCTB 상에 $M_{23}C_6$ 탄화물이 석출된 모습을 잘 보여 주고 있다. 따라서 이러한 차이의 비교를 통하여 인출 전열관 PT 재료의 특성을 직접적으로 확인할 수 있겠다. 이를 위하여 PT-1을 포함한 모든 재료에 대해 NCTB 상의 탄화물 석출현상을 TEM으로 조사하였으며, 이의 결과를 그림 6과 7에 나타내었다. 그림 6은 PT-1과 CM-1을 비교한 것이며, 그림 7은 TT 처리한 PT-2와 CM-2를 비교한 것이다.

Fig. 5 Precipitation of $M_{23}C_6$ carbide phase on the non-coherent twin boundary (NCTB) for CT tube material

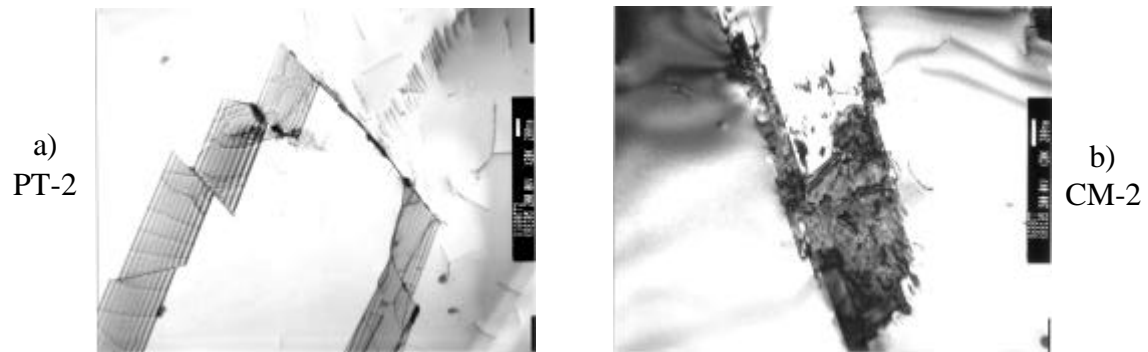
먼저 PT 재료를 비교해 보면, 그림 6-a에 나타낸 as received의 PT-1에서 NCTB에 탄화물이 전혀 존재하지 않음을 볼 수 있고, 그림 7-a의 TT 추가열처리 시편 PT-2에서는 거의 무시할 수 있을 정도의 탄화물이 NCTB에 매우 약하게 석출한 모습을 보인다. 한편 CM 재료의 경우, MA처리의 CM-1에서는 NCTB의 석출현상을 볼 수 없으나(그림 6-b), TT처리후 일부이기는 하나 그림 7-b와 같이 NCTB상의 석출현상이 분명하게 나타나는 차이를 확인할 수 있다. 따라서 이 경우에 있어서도 앞서 3.2.2 절에서 언급한 것과 마찬가지로, PT 재료는 MA, TT 열처리과정에서의 탄화물 생성으로 고용탄소가 이미 고갈되었기 때문에 추가 TT 열처리로부터도 NCTB상의 탄화물 석출이 더 이상 나타날 수 없다는 점을 재차 확인할 수 있다.

Fig. 7 Differences in the formation of precipitates on the NCTB after TT
