# **후쿠시마 원전 사고 분석 (축약본)**

**초 안**

2012. 8. 28.

**한국원자력학회 후쿠시마위원회**

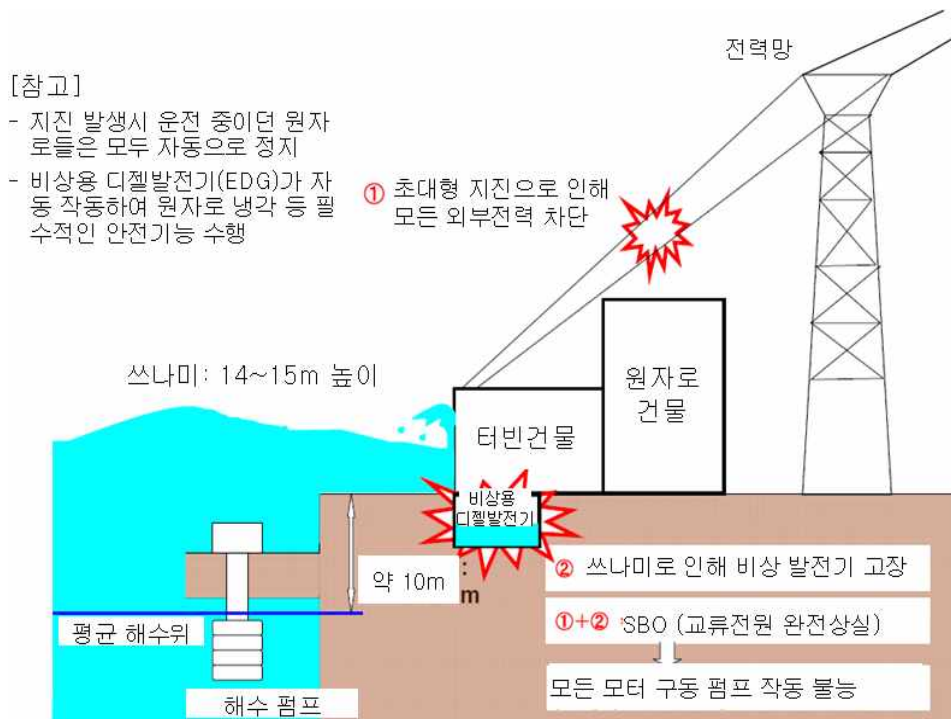
<그림 3.10> 후쿠시마 제1원전에서의 사고 발단 과정

긴급 상황에서 원자로의 안전성을 확보하기 위해서는 ① 원자로를 정지시켜서 핵분열 반응을 신속하게 중단시키고, ② 원자로 정지로 핵분열 반응이 중단된 이후에도 핵연료로부터 계속 발생하는 붕괴열을 지속적으로 제거(냉각)하여 연료봉의 과열을 방지해야 하며, ③ 최종적으로는 방사성 물질과 외부 환경 간의 격리 상태를 유지하여야 한다. 이번 사고는 **원자로의 정지는 안전하게 이루어졌으나 연료봉으로부터의 붕괴열 냉각에 실패**하였고, 이에 따라 방사능 물질을 외부와 격리하고 있던 원자로 및 격납 용기 등이 파손됨으로써 야기된 사고라 할 수 있다. 후쿠시마 제1원전에서 교류전원 완전상실(SBO)이 발생하기까지의 사고 발단 과정을 <그림 3.10>에 예시하였으며, 지진 발생 직후부터 3월 말까지 후쿠시마 제1원전에서 긴박하게 전개된 주요 사고 경과를 <표 3.2>에, 사고의 전체적인 흐름을 <그림 3.11>에 각각 제시하였다.

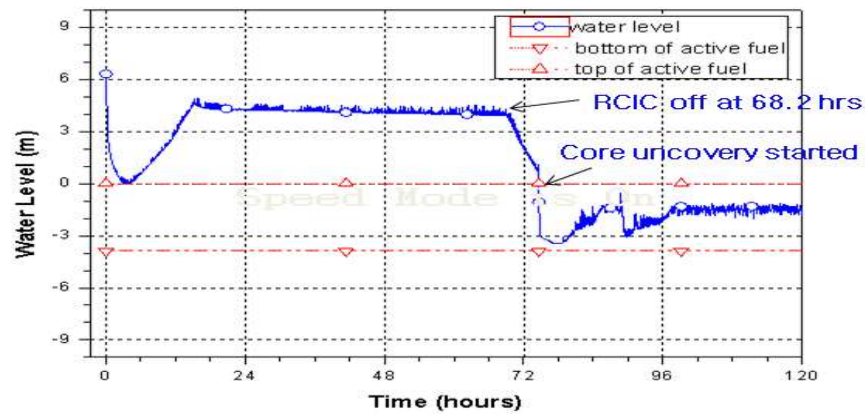
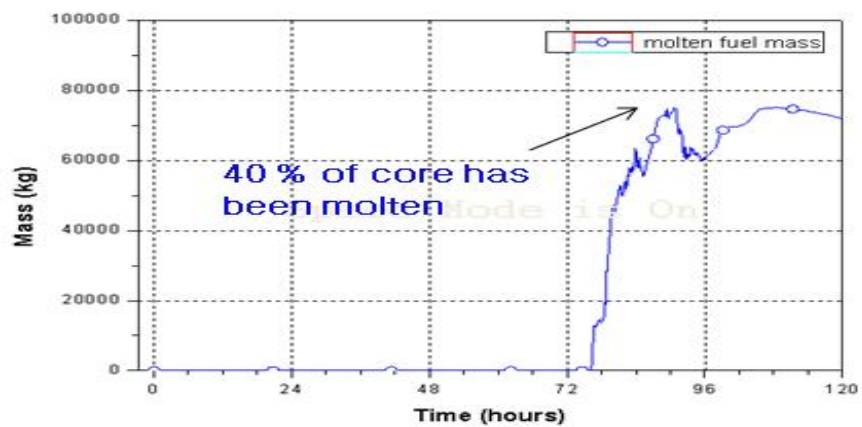
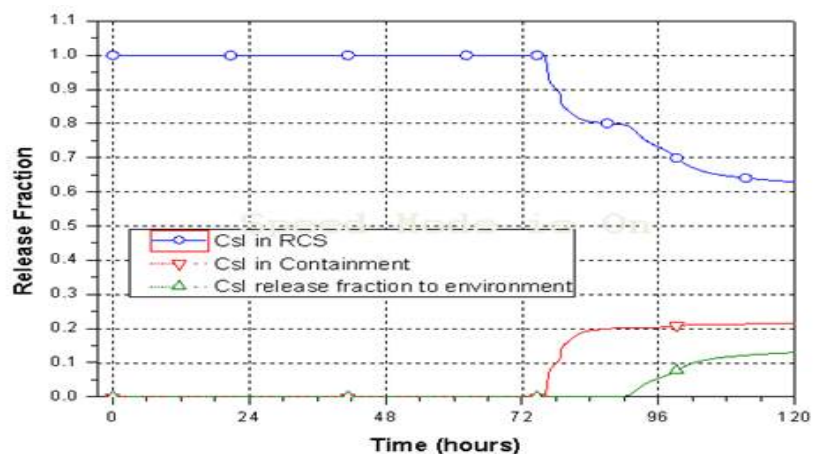
<그림 3.14> MAAP4 코드에 의한 2호기 노심용융 해석 결과

이에 따라 위원회에서는 중대사고 해석 코드(컴퓨터 소프트웨어)인 MAAP4를 이용하여 2호기의 중대사고 경위를 분석하여 보았다. 아직도 상세 분석을 위한 정보가 충분하지 않은 상황이므로 많은 사항을 가정하여 분석을 수행할 수밖에 없었다. 따라서 분석 결과를 전적으로 신뢰하기는 어려우나, 전반적인 사고 진행을 이해하는 것에는 도움이 될 것으로 생각한다. 분석 결과(<그림 3.14>)에 따르면 RCIC가 정지되고 약 7시간 후에 노심 용융이 시작되고, 최종적으로 약 40%의 노심이 용융되었을 것으로 나타나고 있다. 본 분석에서는 RCIC가 정지되고 3시간 후부터 소방차에 의해 냉각수가 최대 4kg/sec 정도의 유량으로 주입되는 것으로 가정되었다. 또한, 만약 현재 의심되고 있는 바와 같이 2호기 격납건물의

드라이웰이 파손되었다면 환경으로 방출되는 CsI 분율은 노심 초기 재고량의 13% 정도인 것으로 나타나고 있다. 앞에서 언급한 바와 같이 본 분석에는 많은 가정이 사용되었으므로, 향후 관련 정보를 더 확보하여 추가 분석을 수행할 계획이다.

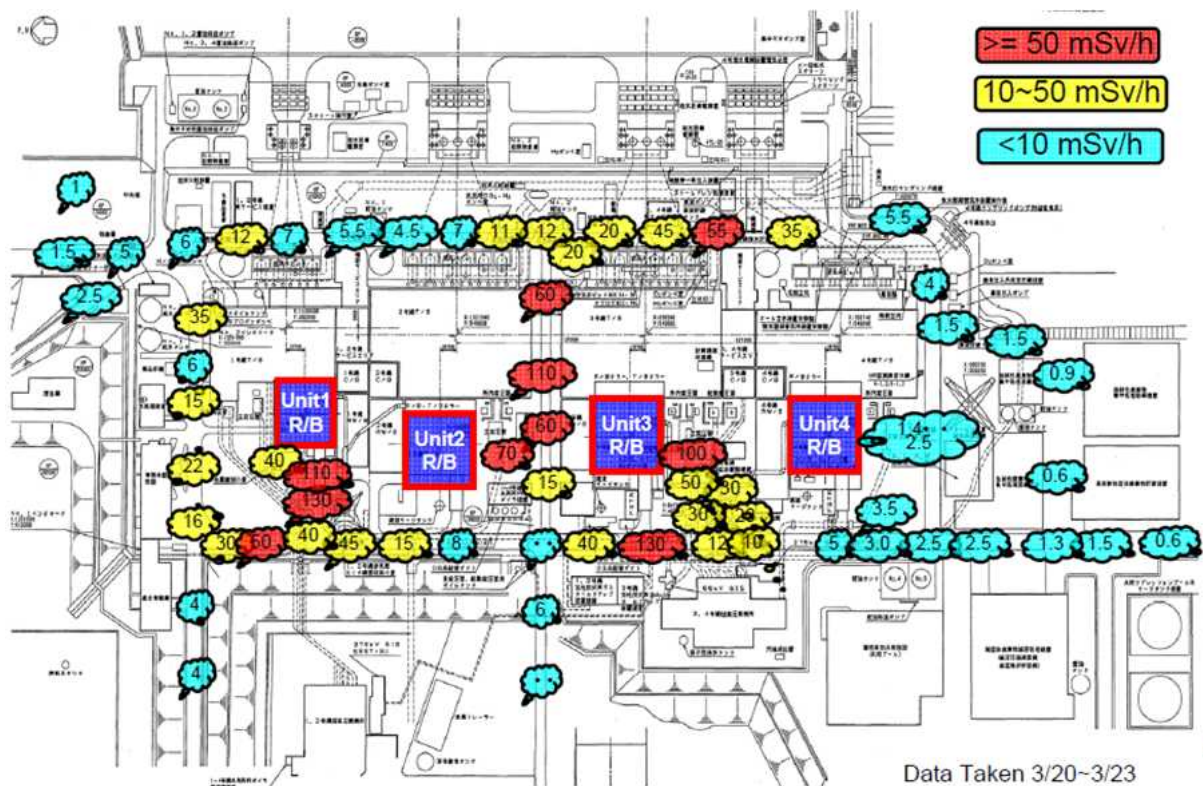
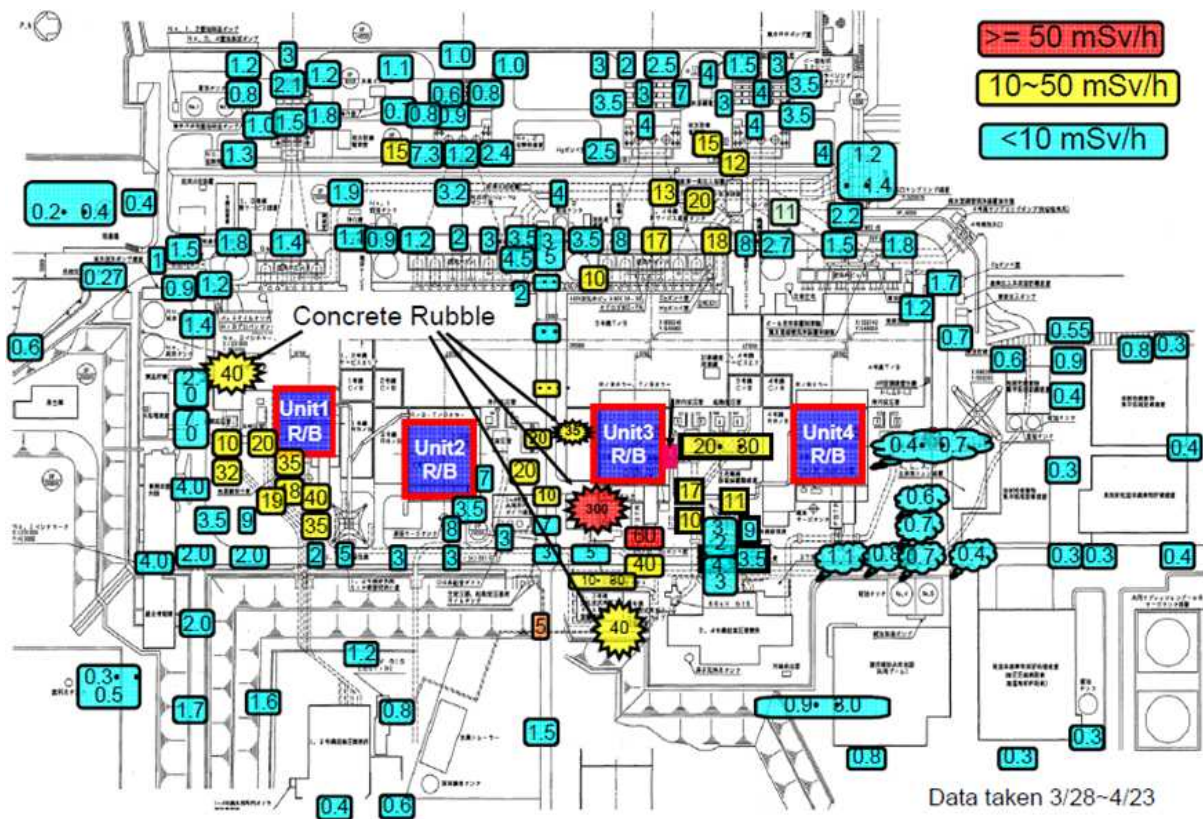
<그림 4.4> 후쿠시마 원전 부지 내 측정된 공간 방사선량도

동경전력과 문부과학성은 대기, 해양 및 토양에서 방사성물질 분포와 선량률을 지속해서 모니터링 해왔으며, 주요 모니터링 위치를 <그림 4.3>에 제시하였다. <그림 4.4>는 원전 부지에서 3월 23일과 4월 23일 측정된 방사선량률을 보여주는데, 한 달 사이에 상당히 감소한 것을 확인할 수 있다. 또한, 4호기 근처의 방사선량률이 상대적으로 낮은 것으로 보아, 사고 직후 안전성에 대해 많은 우려를 자아내었던 4호기 사용후연료저장조의 핵연료집합체들은 거의 손상되지 않았을 것임을 유추할 수 있다.
