영광원자력 5호기 제1주기 1차 가동중점검 수행 결과 The Results of First In-Service Inspection for Younggwang Nuclear Power Plant Unit 5

김영호, 윤병식, 김용식, 남민우, 이희중
한전 전력연구원
대전광역시 유성구 문지동 103-16

김한중, 문용식, 김왕배, 박철용
한국수력원자력(주)

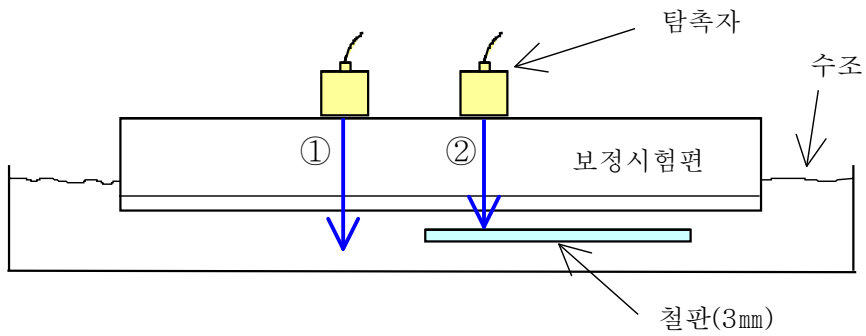
<그림 5> 모의시험편 배치도

원자로 육안검사를 통하여 발견된 Thermal Sleeve의 이탈 위치를 파악하기 위하여 Thermal Sleeve가 설치되어있는 위치에서 초음파탐상 방법으로 잔존 여부를 확인하였다. 안전주입배관에 설치된 Thermal Sleeve의 개략도는 <그림 4>와 같으며, 이와 같은 형상에서 초음파 신호의 특성을 파악하기 위하여 <그림 5>와 같은 모의시험편을 구성하여 <그림 6>과 같은 결과를 얻었다. 즉, Thermal Sleeve가 정상적으로 장착되어 있는 경우는 <그림 6>의 ②와 같이 저면 반사신호 사이에서 작은 신호가 반복되어 나타났으며, 없는 경우는 이러한 신호가 나타나지 않았다. 이러한 모의시험을 바탕으로 Thermal Sleeve가 존재하는 4군데의 안전주입배관에 대하여 검사를 실시하여 <표 8>과 같은 결과를 얻었으며, 이에 대한 초음파 신호는 <그림 7> 및 <그림 8>과 같았다.

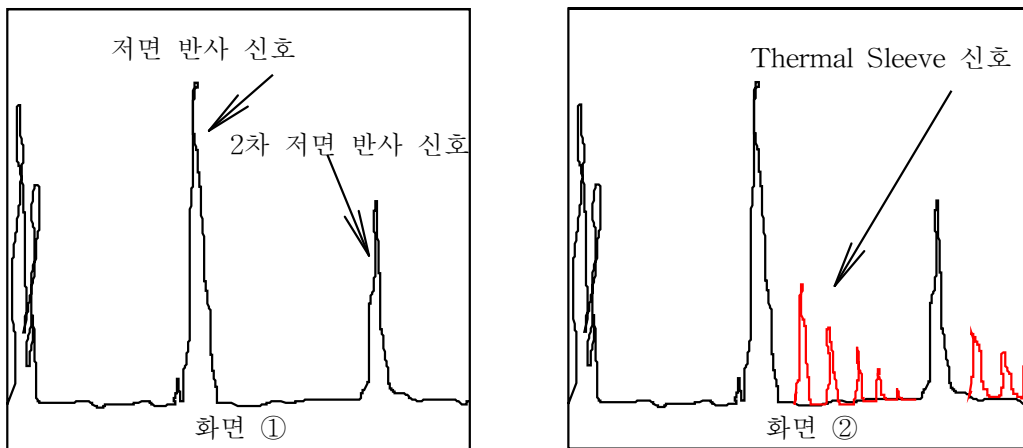
<그림 6> 모의시험에 대한 초음파 신호

Loop 1A의 Safety Injection(SI) Nozzle과 Hot Leg의 Surge Nozzle에서 Thermal Sleeve의 존재가 확인되었다. Loop 1A SI Nozzle의 Thermal Sleeve의 가장자리는 Cone 경계부위에서 13.5inch 정도 위치에 있는 것으로 확인되었다. Loop 1A를 제외한 Loop 2A, 1B, 그리고 2B의 Thermal Sleeve는 존재하지 않는 것으로 확인됨으로서, 원자로 하부에서 발견된 Thermal Sleeve는 이곳에서 이탈된 것임이 확인되었다.
